Au port de Grézels

2 Repère(s) sur le site

Unité de gestion : Lot
 Code : GTL_S_3543 Date de mise à jour : 29/09/2017
 Auteur : SPC GTL

SOURCE DE REPÉRAGE : LA CRUE DES 4 ET 5 DÉCEMBRE 2003 DU LOT ENTRE LIVINHAC-LEHAUT ET SOTURAC -

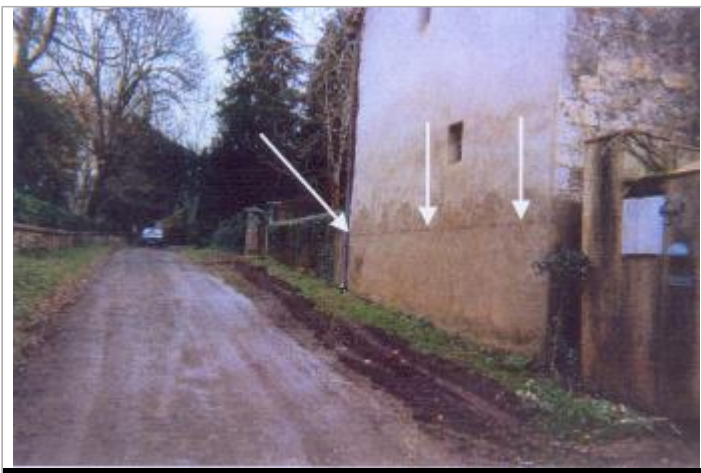
Photo du recensement d'origine. auteur photo : Klaus MARONNA

Commentaires : Vue opposée au Lot - sur une maison où la crue a laissé une trace nette (flèches verticales). Au niveau du tuyau d'évacuation des eaux de pluie (flèche diagonale) - elle est à 1 - 12m du sol. Photographie prise le 14/12/2003.

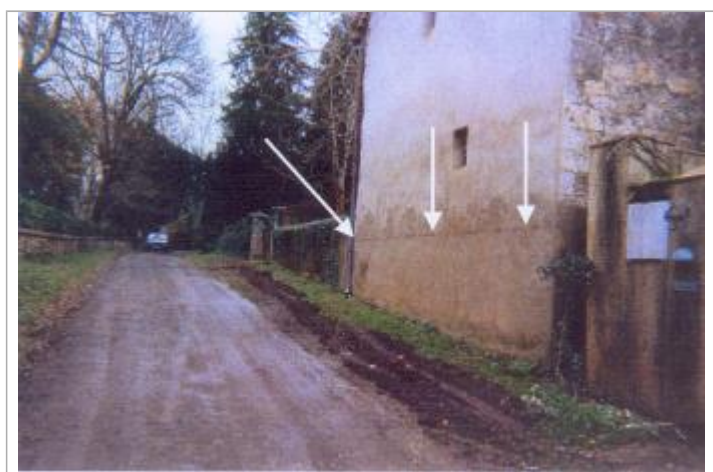
Photo du recensement d'origine. auteur photo : Klaus MARONNA
