Commune : **PUY-L'EVEQUE**Rivière : **Le Lot****Au moulin de Grimard****2** Repère(s) sur le site**GÉNÉRAL**

Code : GTL\_S\_3485

**SOURCE DE REPÉRAGE : LA CRUE DES 4 ET 5 DÉCEMBRE 2003 DU LOT ENTRE LIVINHAC-LEHAUT ET SOTURAC -**

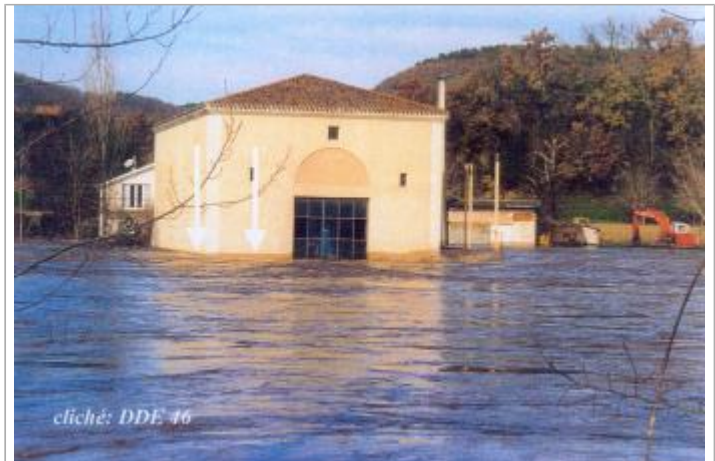
Photo du recensement d'origine. auteur photo : Klaus MARONNA

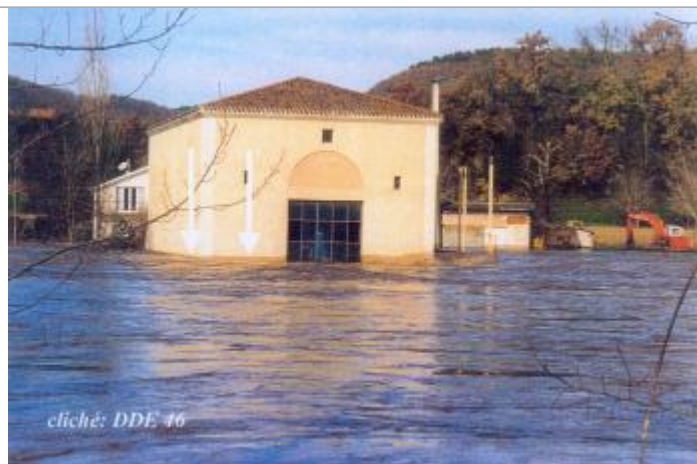
**Commentaires :** Vue depuis la rive gauche sur le moulin situé sur la rive opposée. Le cliché a été pris en début de décrue - comme en témoigne la trace d'humidité sur le bâtiment (flèches). Photographie prise le 05/12/2003 à 12h 30.

Photo du recensement d'origine. auteur photo : Klaus MARONNA
