Commune : **SAINTE-SUZANNE**

Rivière : **La Lèze**

Hameau Belinguié- Famille CROUZET

Code : GTL_S_4683

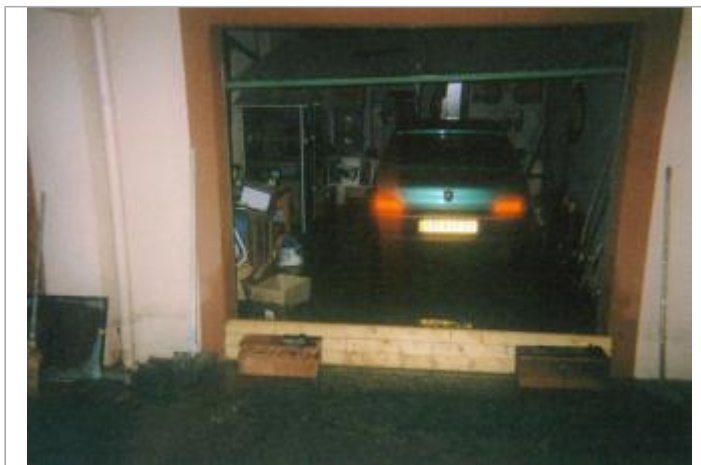
Photo du recensement d'origine. auteur photo : AGERIN

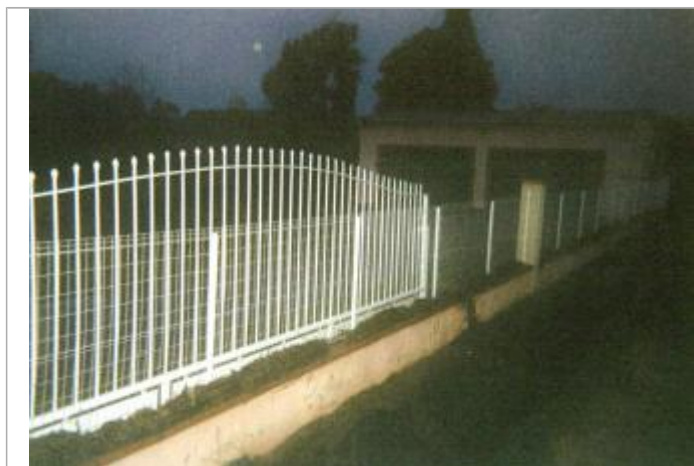
Commentaires : L'eau est rentrée dans les deux garages - H = 0.95 m / TN au niveau du portail

Photo du recensement d'origine. auteur photo : AGERIN
