Commune : SAINTE-SUZANNE

Hameau Belinguié- Famile CROZET

Rivière : La Lèze

1Repère(s) sur
le site**GÉNÉRAL****Unité de gestion :** Garonne-Tarn-Lot**Code :** GTL_S_4683**Date de mise à jour :** 27/10/2017**Auteur :** SPC GTL

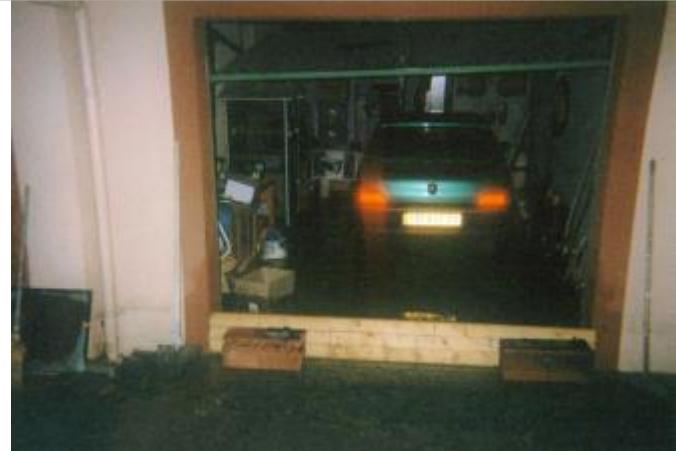
Photo du recensement d'origine. auteur photo : AGERIN

**25 Mai 2007****Nature de l'inondation :** Débordement de cours d'eau**Altitude calculée de l'eau :** non déterminé**Nature du repère :** Non renseigné**Commentaires :** L'eau est rentrée dans les deux garages - H = 0. 95 m / TN au niveau du portail**GÉNÉRAL****Code :** GTL_R_5800**Date de mise à jour :****Auteur :** SPC GTL

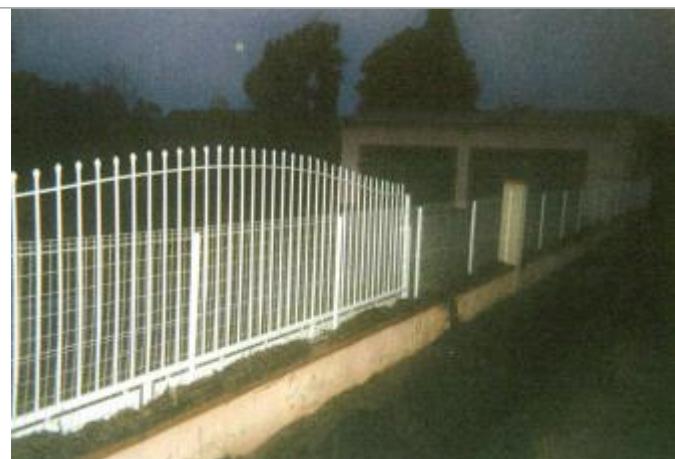
MARQUE**Maximum de l'inondation :** Oui**Visibilité :** Oui**État du repère :** Disparu**Pérennité :** Aucune**Repère calculé :** Non**PHEC :** Oui**SOURCE DE REPÉRAGE : RETOUR D'EXPÉRIENCE DES CRUES DES AFFLUENTS DE LA LÈZE ET DE L'ARIZE LORS DES ÉPISODES ORAGEUX DE MAI ET JUIN 2007 -****Type de repérage :** Campagne de terrain post-inondation
Organisme : AGERIN**NIVELLEMENT D'ORIGINE****Méthode :** Non renseigné**Organisme :** Inconnu**Référence nivélée :** Autre type de référence**Système altimétrique :** NGF IGN 1969 (système normal)**Différence entre le niveau d'eau et la référence (en m) :** 0.950 m

Photo du recensement d'origine. auteur photo : AGERIN
