Commune : **SAINTE-SUZANNE** | Rivière : **La Lèze**

Hameau Bouchet, porte de garage

Unité de gestion : Garonne-Tarn-Lot
 Code : GTL_S_4645 Date de mise à jour : 27/10/2017
 Auteur : SPC GTL

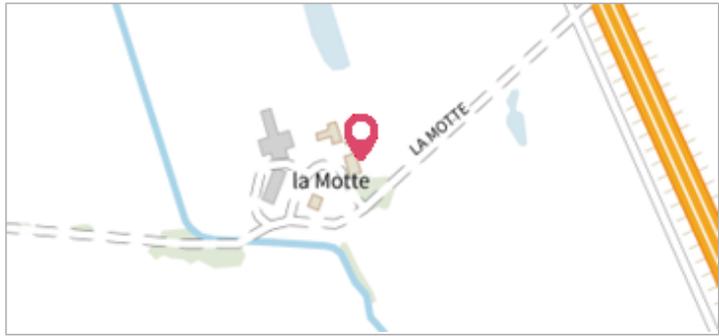
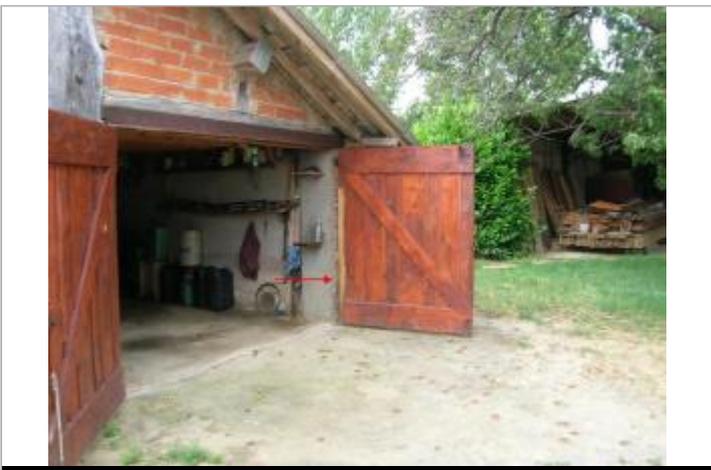
Photo du recensement d'origine. auteur photo : AGERIN

Commentaires : H = 0.5 m / TN au niveau du garage

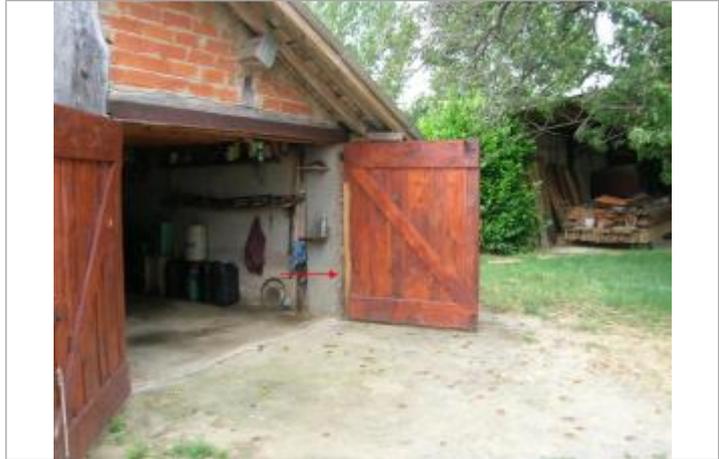
Photo du recensement d'origine. auteur photo : AGERIN

Maximum de l'inondation : Oui
 Visibilité : Oui État du repère : Disparu
 Pérennité : Aucune Repère calculé : Non
 PHEC : Oui

Méthode : Non renseigné
 Organisme : Inconnu
 Référence nivelée : Autre type de référence
 Système altimétrique : NGF IGN 1969 (système normal)
 Différence entre le niveau d'eau et la référence (en m) : 0.500 m
