Commune : **LEZAT-SUR-LEZE**Rivière : **La Lèze****30 rue du Faubourg St-Antoine- facade arrière****1** Repère(s) sur le site**GÉNÉRAL****Unité de gestion :** Garonne-Tarn-Lot**Code :** GTL\_S\_4292**Date de mise à jour :** 27/10/2017**Auteur :** SPC GTL

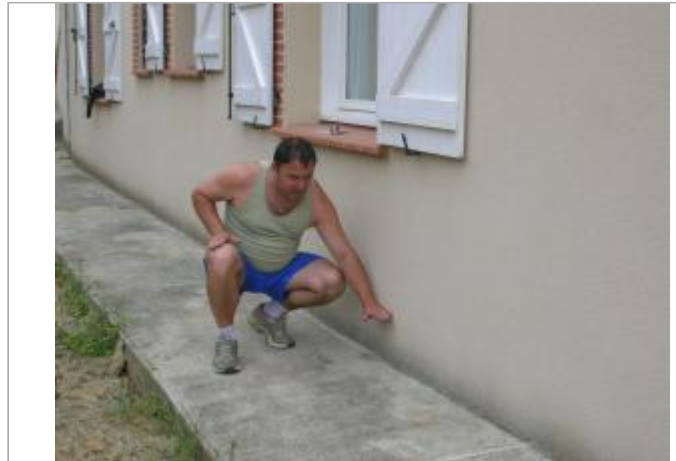
Photo du recensement d'origine. auteur photo : AGERIN

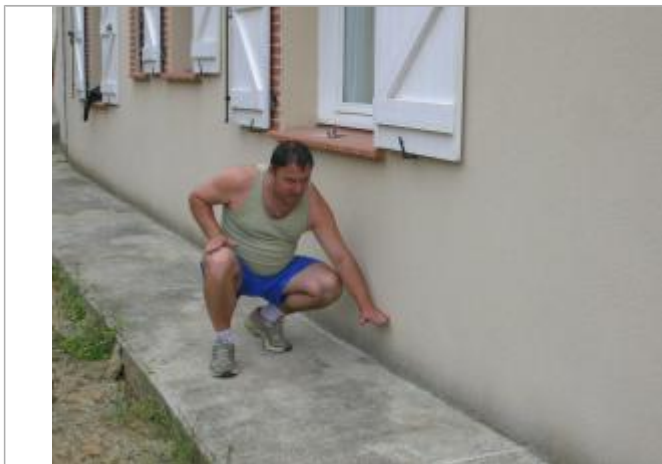
**25 Mai 2007**Altitude calculée de l'eau : **non déterminé**Nature de l'inondation : **Débordement de cours d'eau**Nature du repère : **Non renseigné****Commentaires :** H = 0.30 m - l'eau est rentrée à l'intérieur du garage - présence d'un glissement de terrain en amont des bâtiments**GÉNÉRAL****Code :** GTL\_R\_5867**Date de mise à jour :****Auteur :** SPC GTL

Photo du recensement d'origine. auteur photo : AGERIN
