Commune : SAINT-YBARS

Rivière : La Lèze

## Hameau St Sernin

Code : GTL\_S\_4888

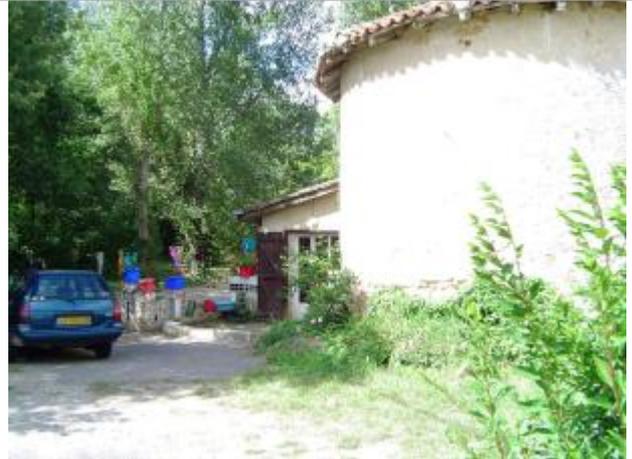
Photo du recensement d'origine. auteur photo : AGERIN

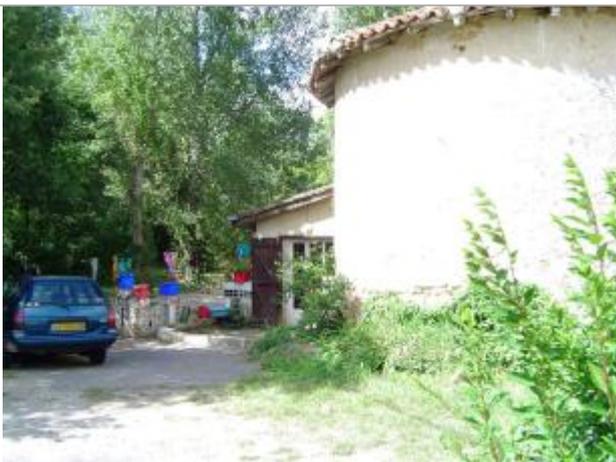
Commentaires : H = 0.50 m à l'intérieur de la maison

État du repère : Disparu

Photo du recensement d'origine. auteur photo : AGERIN
