Commune : **SAINT-YBARS** | Rivière : **La Lèze**

**Hameau St Sernin**

Unité de gestion : Garonne-Tarn-Lot  
 Code : GTL\_S\_4888      Date de mise à jour : 25/08/2016  
 Auteur : SPC GTL

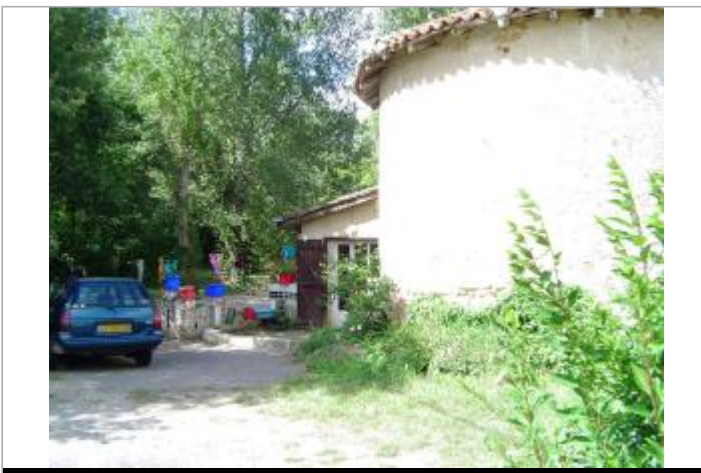
Photo du recensement d'origine. auteur photo : AGERIN

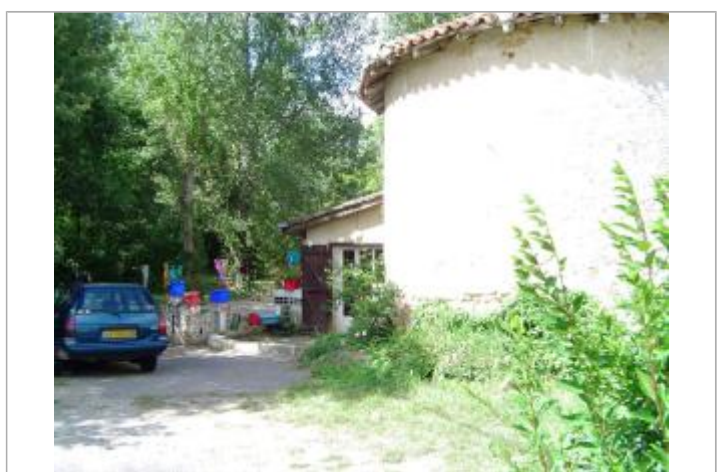
Code : GTL\_R\_5908      Date de mise à jour : 12/12/2019  
 Auteur : SPC GTL

Commentaires : H = 0.50 m à l'intérieur de la maison

Photo du recensement d'origine. auteur photo : AGERIN

Maximum de l'inondation : Oui  
 Visibilité : Oui      État du repère : Disparu  
 Pérennité : Aucune      Repère calculé : Non  
 PHEC : Oui
