Commune : SAINT-SULPICE-SUR-LEZE

Rivière : La Lèze

Quartier Pesquiès 21 route de Beaumont #2**1** Repère(s) sur le site**GÉNÉRAL**

Code : GTL_S_4202

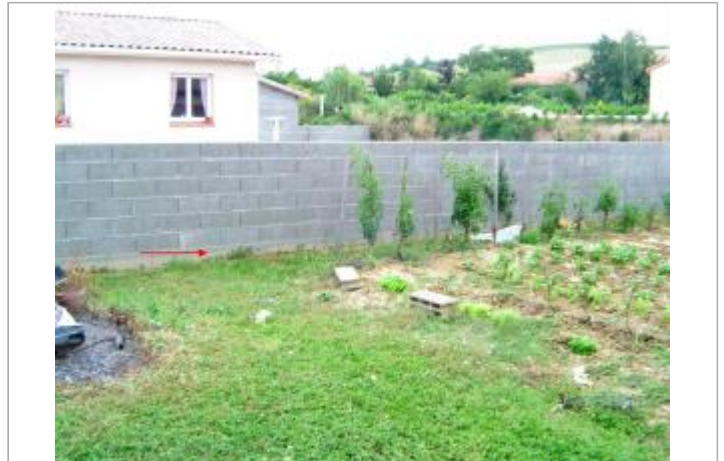
Photo du recensement d'origine. auteur photo : AGERIN

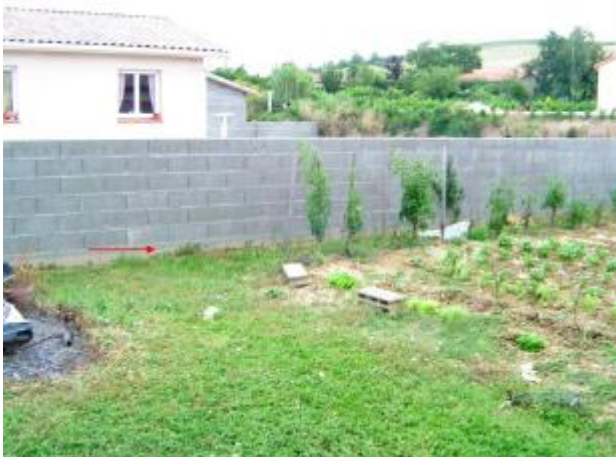
Commentaires : H = 0.20 m / TN au niveau du mur

État du repère : Disparu

Photo du recensement d'origine. auteur photo : AGERIN
