Commune : SAINT-SULPICE-SUR-LEZE

Rivière : La Lèze

## Quartier Pesquiès 21 route de Beaumont #1

**Unité de gestion :** Garonne-Tarn-Lot**Code :** GTL\_S\_4204**Date de mise à jour :** 22/08/2019**Auteur :** SPC GTL

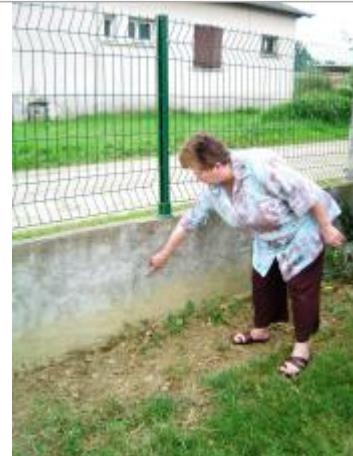
Photo du recensement d'origine. auteur photo : AGERIN

**10 Juin 2007**Nature de l'inondation : **Débordement de cours d'eau**Altitude calculée de l'eau : **non déterminé**Nature du repère : **Non renseigné****Commentaires :** H = 0.35 m au niveau du muret - L'eau n'est pas rentrée à l'intérieur la maison

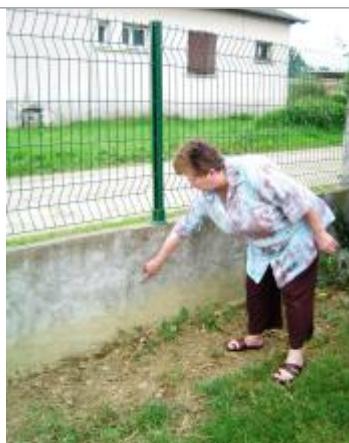
Photo du recensement d'origine. auteur photo : AGERIN

**Maximum de l'inondation :** Oui**Visibilité :** Oui**État du repère :** Disparu**Pérennité :** Aucune**Repère calculé :** Non**PHEC :** Oui**SOURCE DE REPÉRAGE : RETOUR D'EXPÉRIENCE DES CRUES DES AFFLUENTS DE LA LÈZE ET DE L'ARIZE LORS DES ÉPISODES ORAGEUX DE MAI ET JUIN 2007 -****Type de repérage :** Campagne de terrain post-inondation  
**Organisme :** AGERIN

**Méthode :** Non renseigné**Organisme :** Inconnu**Référence nivélée :** Autre type de référence**Système altimétrique :** NGF IGN 1969 (système normal)**Différence entre le niveau d'eau et la référence (en m) :** 0.350 m
