Commune : **SAINT-SULPICE-SUR-LEZE**

Rivière : **La Lèze**

Entreprise « Multi Services de la Lèze »

Code : GTL_S_4195

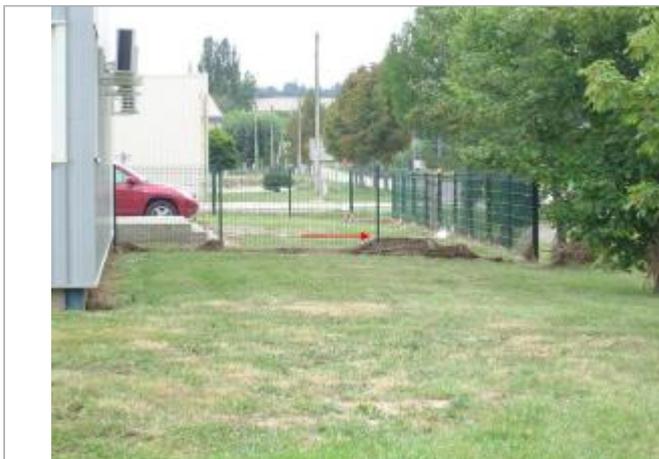
Photo du recensement d'origine. auteur photo : AGERIN

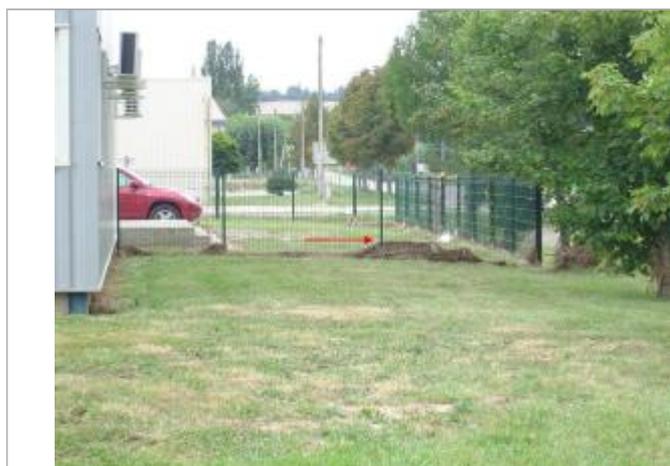
Commentaires : H = 0.35 m / TN au niveau du grillage

État du repère : Disparu

Photo du recensement d'origine. auteur photo : AGERIN
