Commune : **VAREN** | Rivière : **L' Aveyron**

**Chez M et Mme AIREY**

**1** Repère(s) sur le site

Unité de gestion : Garonne-Tarn-Lot  
 Code : GTL\_S\_6540      Date de mise à jour : 25/08/2016  
 Auteur : SPC GTL

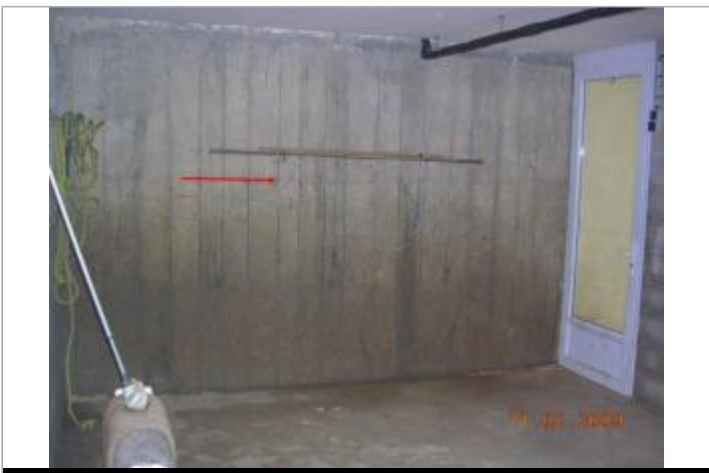
Photo du recensement d'origine. auteur photo : GEOSPHAIR

**Commentaires :** Débris végétaux dans le grillage et dépôt de limons dans le jardin. Trace de la crue dans le garage (1.44 m). - commentaires photo : Débris végétaux dans le grillage vus depuis le seuil du garage. - Niveau de la crue à l'intérieur du garage. la partie habitable est à l'étage. - la flèche rouge montre le niveau de la crue.

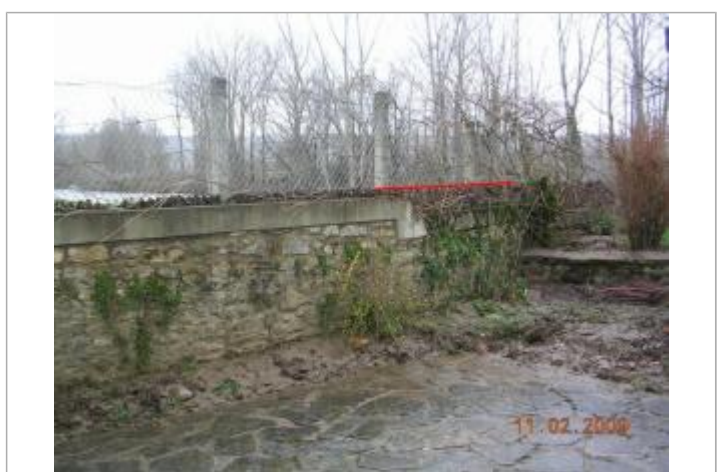
Photo du recensement d'origine. auteur photo : GEOSPHAIR

Maximum de l'inondation : Oui  
 Visibilité : Non      État du repère : Disparu  
 Pérennité : Aucune      Repère calculé : Non  
 PHEC : Non

Méthode : Non renseigné  
 Organisme : Inconnu  
 Référence nivelée : Autre type de référence  
 Système altimétrique : NGF IGN 1969 (système normal)  
 Différence entre le niveau d'eau et la référence (en m) : 1.440 m
