Commune : **VAREN**Rivière : **L' Aveyron****Chez M et Mme AIREY****1** Repère(s) sur le site**GÉNÉRAL**

Code : GTL_S_6540

Code : GTL_R_6109

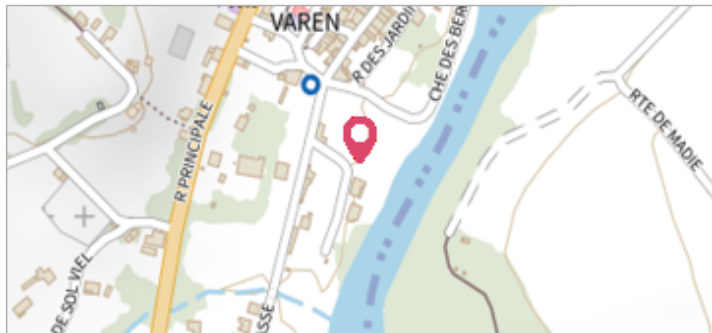
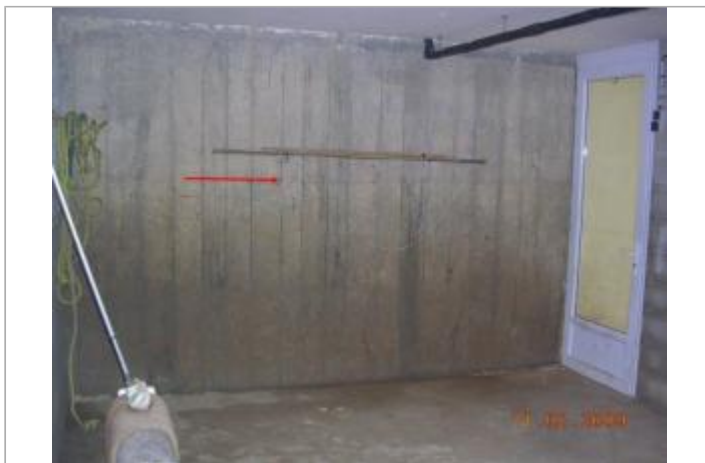
Photo du recensement d'origine. auteur photo : GEOSPHAIR

Commentaires : Débris végétaux dans le grillage et dépôt de limons dans le jardin. Trace de la crue dans le garage (1.44 m). - commentaires photo : Débris végétaux dans le grillage vus depuis le seuil du garage. - Niveau de la crue à l'intérieur du garage. la partie habitable est à l'étage. - la flèche rouge montre le niveau de la crue.

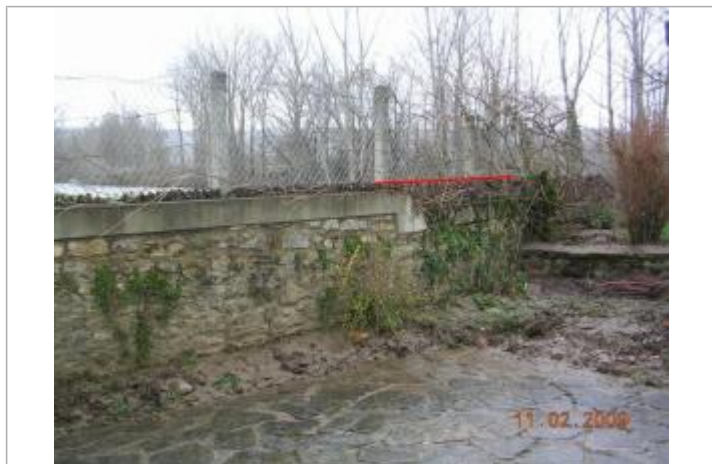
Photo du recensement d'origine. auteur photo : GEOSPHAIR

Différence entre le niveau d'eau et la référence (en m) : 1.440 m
