Commune : SAINT-ANTONIN-NOBLE-VAL

Place du Bessarel- le lavoir.

Rivière : La Bonnette

1 Repère(s) sur le site**GÉNÉRAL****Unité de gestion :** Garonne-Tarn-Lot**Code :** GTL_S_6283**Date de mise à jour :** 03/11/2017**Auteur :** SPC GTL

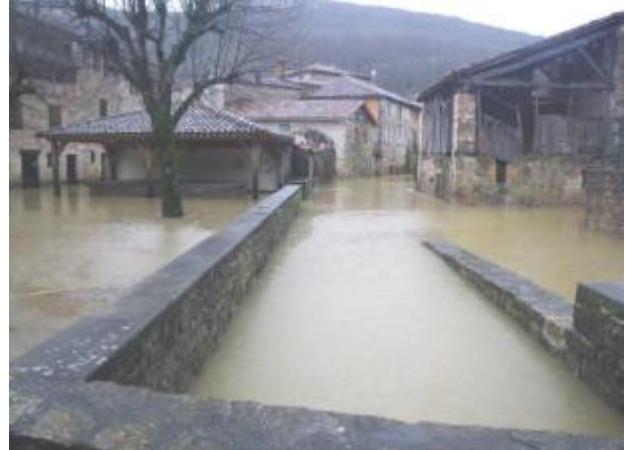
Photo du recensement d'origine. auteur photo : Christian Montaigut

Commentaires : Photographie fournie à Geosphair par un habitant de St Antonin Noble Val. L'inondation est due au débordement du canal de fuite de l'ancien moulin. - commentaires photo : La photographie est prise du pont enjambant le canal de fuite au moment de la décrue. Au maximum de la crue- le bassin du lavoir était sumergé.

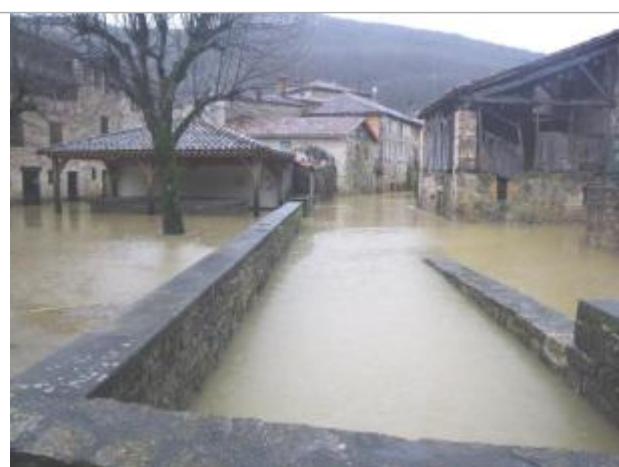
MARQUE**Maximum de l'inondation :** Oui**Visibilité :** Non**État du repère :** Disparu**Pérennité :** Aucune**Repère calculé :** Non**PHEC :** Non**SOURCE DE REPÉRAGE : - -****Type de repérage :** Contribution spontanée web ou smartphone**Organisme :** Particulier**NIVELLEMENT D'ORIGINE****Méthode :** Non renseigné**Organisme :** Inconnu**Référence nivélée :** Autre type de référence**Système altimétrique :** NGF IGN 1969 (système normal)

Photo du recensement d'origine. auteur photo : Christian Montaigut
