Commune : L'HONOR-DE-COS

Rivière : L' Aveyron

## Stade de Loubéjac.

**Code :** GTL\_S\_4625

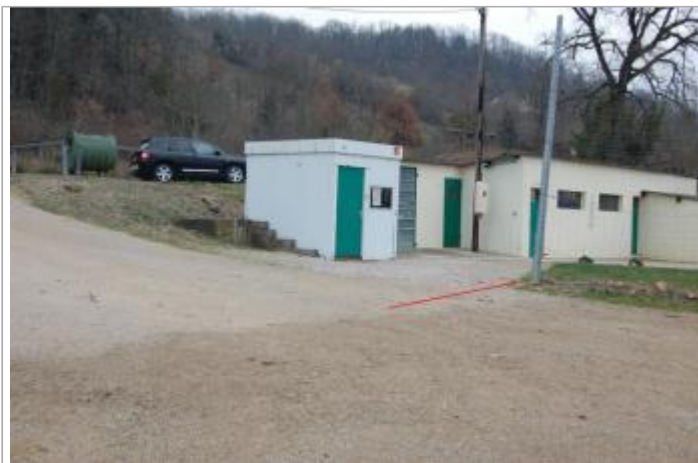
Photo du recensement d'origine. auteur photo : GEOSPHAIR

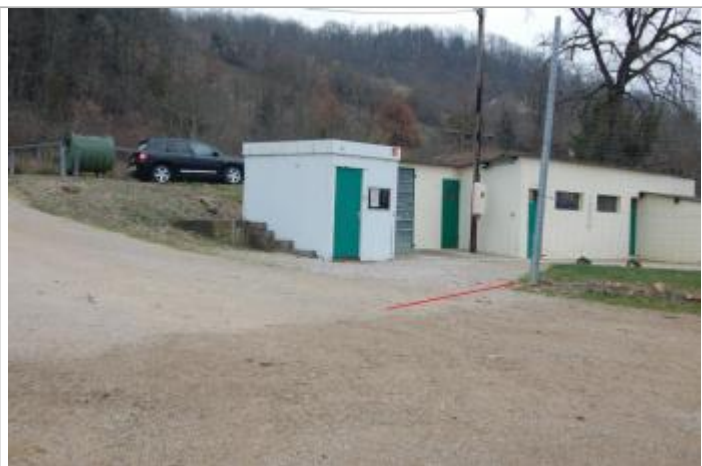
**Commentaires :** Laisse de crue. - commentaires photo : débris végétaux dans les filets (trait rouge). la crue est arrivée jusqu'au devant les vestiaires.

Photo du recensement d'origine. auteur photo : GEOSPHAIR
