Commune : ALBIAS

Rivière : L' Aveyron

Chemin communal en amont de l' autoroute A20

1 Repère(s) sur le site**GÉNÉRAL****Unité de gestion :** Garonne-Tarn-Lot**Code :** GTL_S_5454**Date de mise à jour :** 25/08/2016**Auteur :** SPC GTL

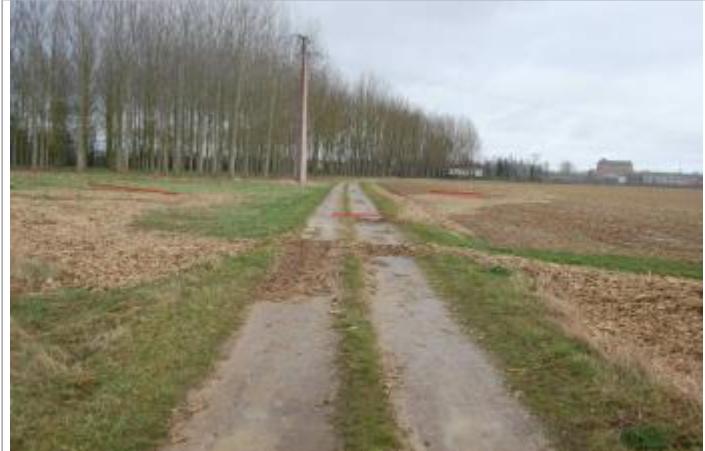
Photo du recensement d'origine. auteur photo : GEOSPHAIR

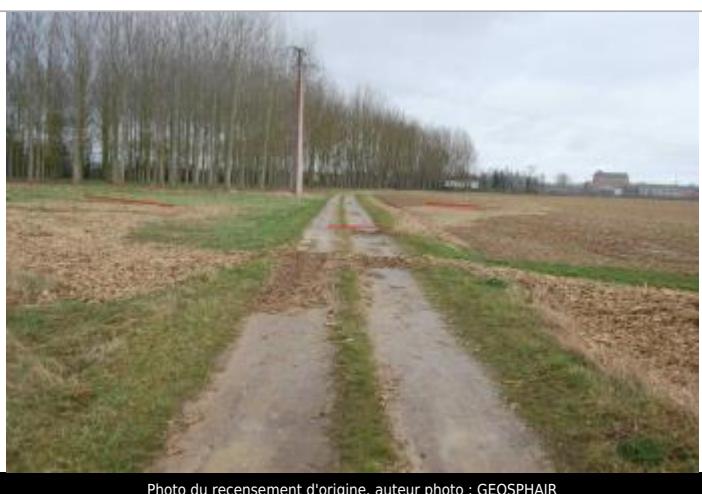
**24 Janvier 2009**Nature de l'inondation : **Débordement de cours d'eau**Altitude calculée de l'eau : **non déterminé**Nature du repère : **Photographie****Commentaires :** Laisse de crue dans le champs et sur le chemin. - commentaires photo : les traits rouges matérialisent les importants dépôts de jambes de maïs.**GÉNÉRAL****Code :** GTL_R_6171**Date de mise à jour :****Auteur :** SPC GTL

Photo du recensement d'origine. auteur photo : GEOSPHAIR
