Commune : **ALBIAS**

Rivière : **L' Aveyron**

Moulin de Albias.

Code : GTL_S_5481

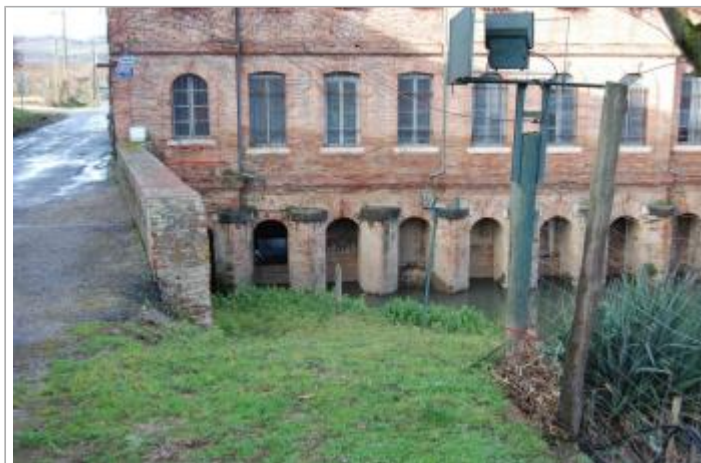
Photo du recensement d'origine. auteur photo : GEOSPHAIR

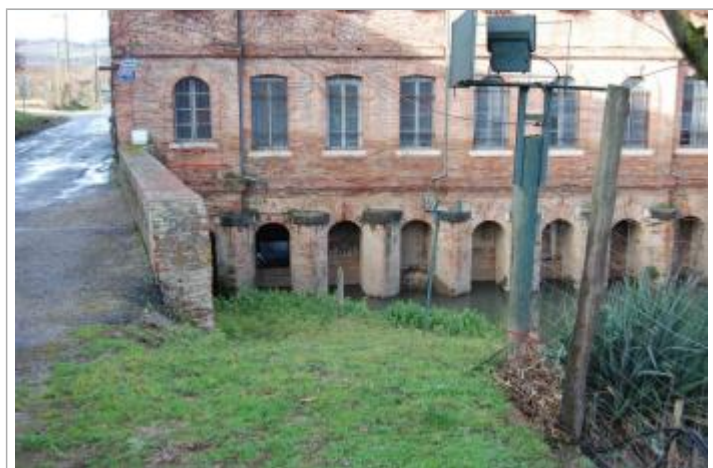
Commentaires : Lors de la crue il y avait environ 50 cm d'eau sur la route au droit de la plaque de 1930 d'après un témoignage. - commentaires
photo : Trace de la crue matérialisée sur la photographie par un trait rouge.

État du repère : Disparu

Photo du recensement d'origine. auteur photo : GEOSPHAIR
