Commune : ALBIAS

Moulin de Albias.

Rivière : L' Aveyron

GÉNÉRAL**Unité de gestion :** Garonne-Tarn-Lot**Code :** GTL_S_5481**Date de mise à jour :** 20/11/2017**Auteur :** SPC GTL

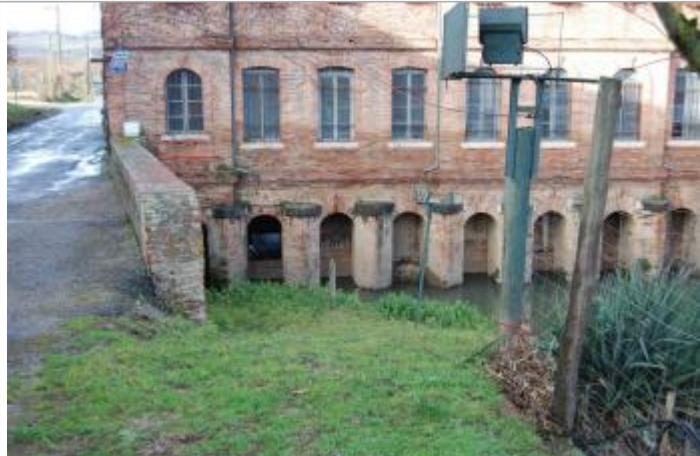
Photo du recensement d'origine. auteur photo : GEOSPHAIR

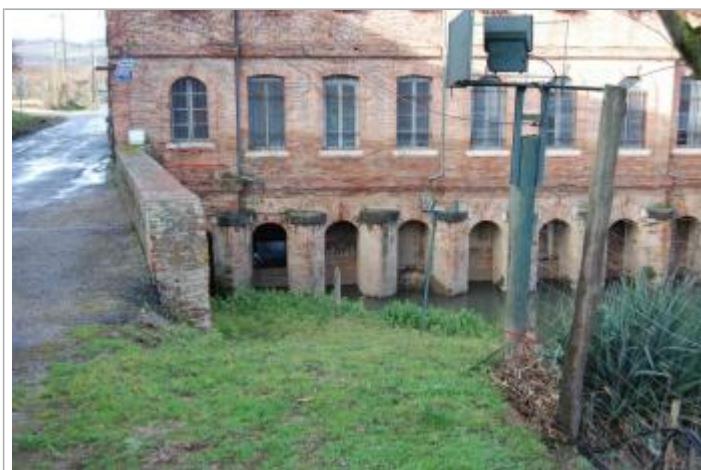
**24 Janvier 2009**Nature de l'inondation : **Débordement de cours d'eau**Altitude calculée de l'eau : **non déterminé**Nature du repère : **Photographie****Commentaires :** Lors de la crue il y avait environ 50 cm d'eau sur la route au droit de la plaque de 1930 d'après un témoignage. - commentaires photo : Trace de la crue matérialisée sur la photographie par un trait rouge.**GÉNÉRAL****Code :** GTL_R_6173**Auteur :** SPC GTL**Date de mise à jour :**

MARQUE**Maximum de l'inondation :** Oui**Visibilité :** Non**État du repère :** Disparu**Pérennité :** Aucune**Repère calculé :** Non**PHEC :** Non**SOURCE DE REPÉRAGE : - -****Type de repérage :** Non renseigné**Organisme :** GEOSPHAIR**NIVELLEMENT D'ORIGINE****Méthode :** Non renseigné**Organisme :** Inconnu**Référence nivelée :** Autre type de référence**Système altimétrique :** NGF IGN 1969 (système normal)**Différence entre le niveau d'eau et la référence (en m) :** 0.500 m

Photo du recensement d'origine. auteur photo : GEOSPHAIR
