Commune : **REALVILLE****Moulin de sadoul.**Rivière : **La Lèbre****1** Repère(s) sur le site**GÉNÉRAL****Unité de gestion :** Garonne-Tarn-Lot**Code :** GTL_S_5462**Date de mise à jour :** 03/11/2017**Auteur :** SPC GTL

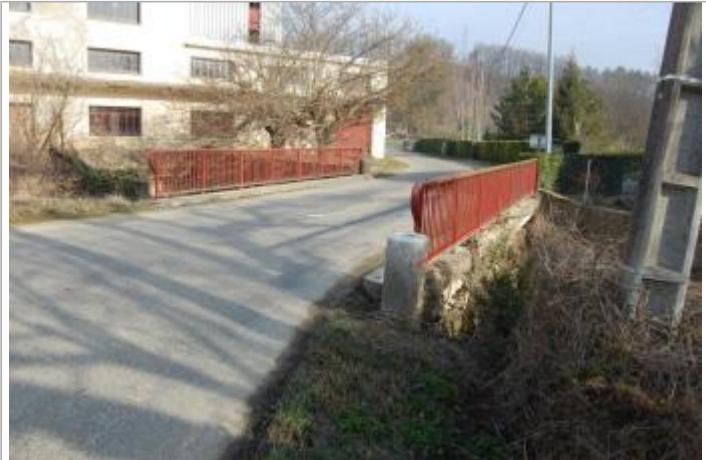
Photo du recensement d'origine. auteur photo : GEOSPHAIR

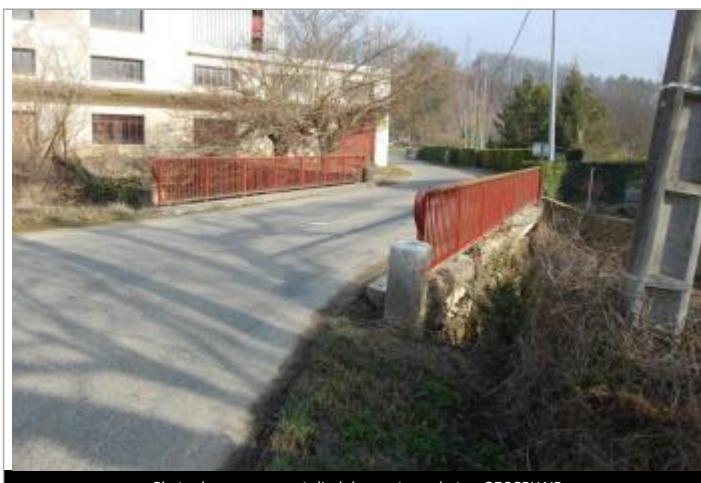
**24 Janvier 2009****Nature de l'inondation :** Débordement de cours d'eau**Altitude calculée de l'eau :** non déterminé**Nature du repère :** Photographie**Commentaires :** Trace de crue sur le pont. Il y avait entre 30 et 40 cm d'eau sur le pont. - commentaires photo : le trait rouge indique le niveau atteint par la crue.**GÉNÉRAL****Code :** GTL_R_6175**Auteur :** SPC GTL**Date de mise à jour :**

Photo du recensement d'origine. auteur photo : GEOSPHAIR
