Commune : **CAUSSADE**

Rivière : **La Lère**

## Le parc hospitalier- le jardin d'Emilie.

**Code :** GTL\_S\_5833

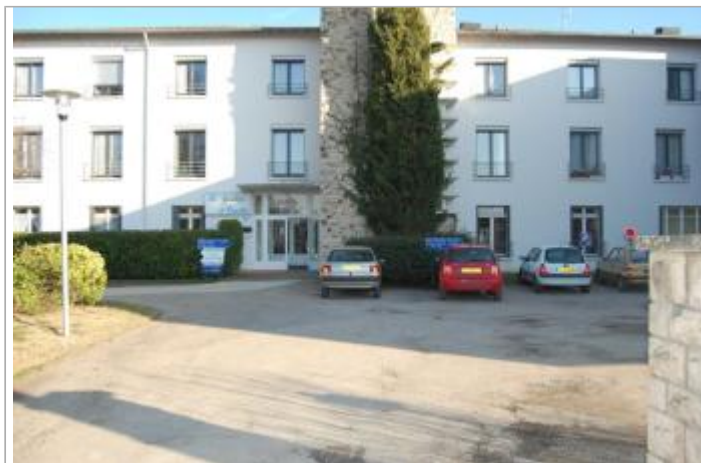
Photo du recensement d'origine. auteur photo : GEOSPHAIR

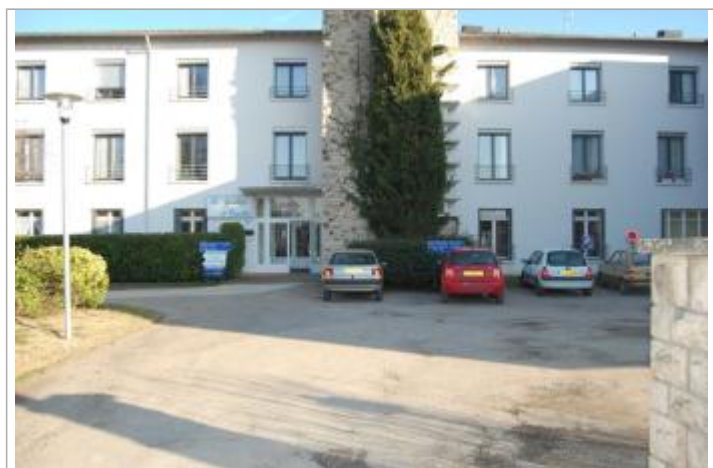
**Commentaires :** Témoignage. le parc a été inondé dans sa totalité mais les bâtiments sont restés hors d'eau. - commentaires photo : Le trait rouge montre la limite de l'inondation (seuil de la porte d'entrée).

**Différence entre le niveau d'eau et la référence (en m) :** 0.400 m

Photo du recensement d'origine. auteur photo : GEOSPHAIR
