Commune : **VAREN**

Rivière : **L' Aveyron**

Moulin de Varen transformé en restaurant.

Code : GTL_S_6545

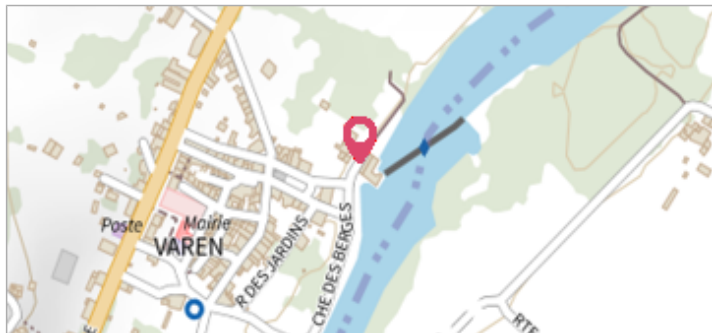
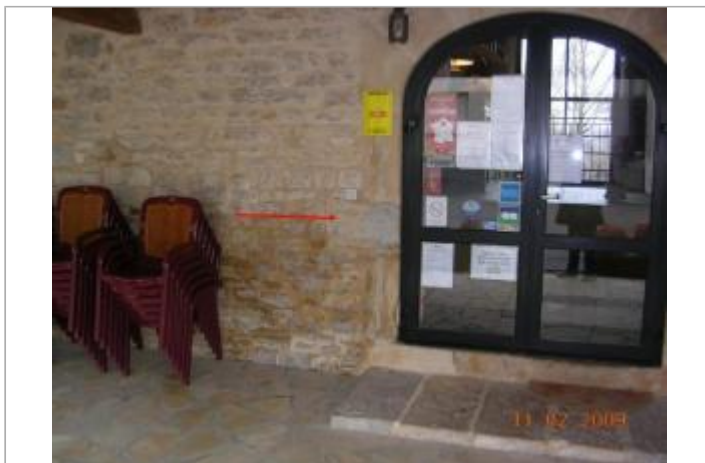
Photo du recensement d'origine. auteur photo : GEOSPHAIR

Commentaires : Témoignage de la propriétaire. L'eau est arrivée au niveau supérieur de la 5^{ème} marche. la hauteur d'eau était de 110 cm par rapport à la dalle de la terrasse. - commentaires photo : L'eau est arrivée au raz de la marche supérieure (trait rouge). Il manquait 2 cm pour que les salles de reception soient également touchées. - Trace de la crue sur le mur (trait rouge). Source : géosphair

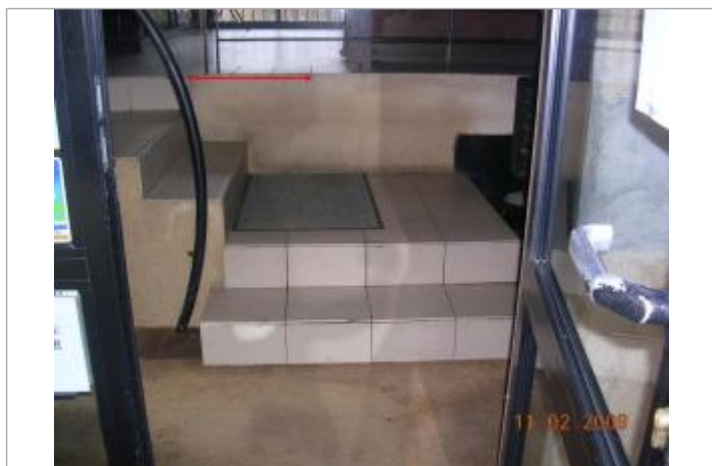
Photo du recensement d'origine. auteur photo : GEOSPHAIR
