Commune : **BEAUMONT**Rivière : **L' Osse****station de pompage à 1km en amont de Beaumont****1**Repère(s) sur  
le site**GÉNÉRAL****Unité de gestion :** Garonne-Tarn-Lot**Code :** GTL\_S\_592**Date de mise à jour :** 25/08/2016**Auteur :** SPC GTL

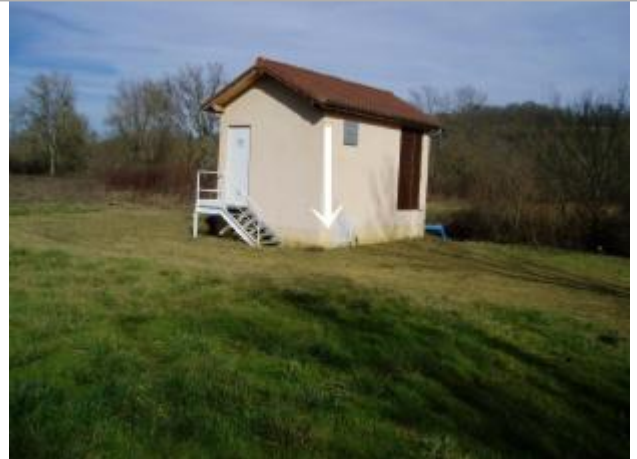
Photo du recensement d'origine. auteur photo : Klaus MARONNA

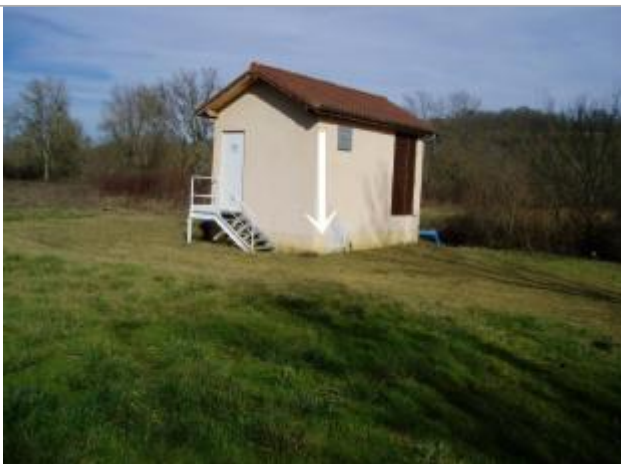
**24 Janvier 2009**Altitude calculée de l'eau : **non déterminé**Nature de l'inondation : **Débordement de cours d'eau**Nature du repère : **Photographie****Commentaires :** commentaires photo : Sur le bâtiment- la crue a laissé une trace nette. A gauche de la grille (flèche)- elle est à 0.59m du sol.**GÉNÉRAL****Code :** GTL\_R\_6251**Date de mise à jour :****Auteur :** SPC GTL

Photo du recensement d'origine. auteur photo : Klaus MARONNA
