Commune : **CASTELNAU D'AUZAN LABARRERE**Rivière : **La Gélise****pont de la D 44- culée de rive droite- face amont****3**

GÉNÉRAL**Unité de gestion :** Garonne-Tarn-Lot**Code :** GTL_S_250**Date de mise à jour :** 25/08/2016**Auteur :** SPC GTL

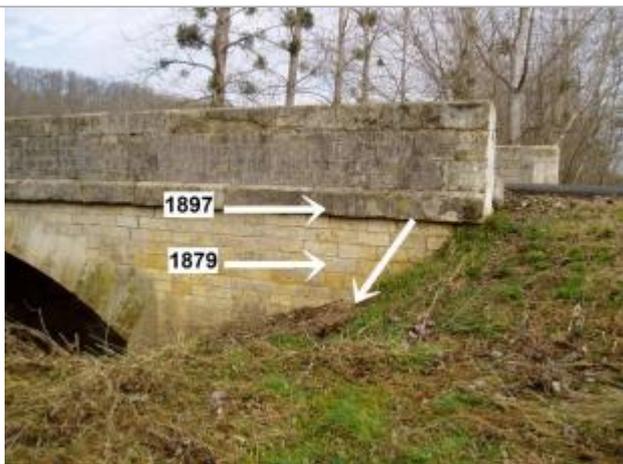
**24 Janvier 2009**Altitude calculée de l'eau : **non déterminé**Nature de l'inondation : **Débordement de cours d'eau**Nature du repère : **Photographie****Commentaires :** commentaires photo : En amont du pont- la crue a déposé des débris à environ 0.35m en dessous d'un repère de la crue du 17/02/1879. La culée du pont porte également un repère de la crue du 03/07/1897.**GÉNÉRAL****Code :** GTL_R_6256**Date de mise à jour :****Auteur :** SPC GTL

Photo du recensement d'origine. auteur photo : Klaus MARONNA
