Commune : **RIGUEPEU****moulin**Rivière : **L' Osse****1**Repère(s) sur  
le site**GÉNÉRAL****Unité de gestion :** Garonne-Tarn-Lot**Code :** GTL\_S\_908**Date de mise à jour :** 25/08/2016**Auteur :** SPC GTL

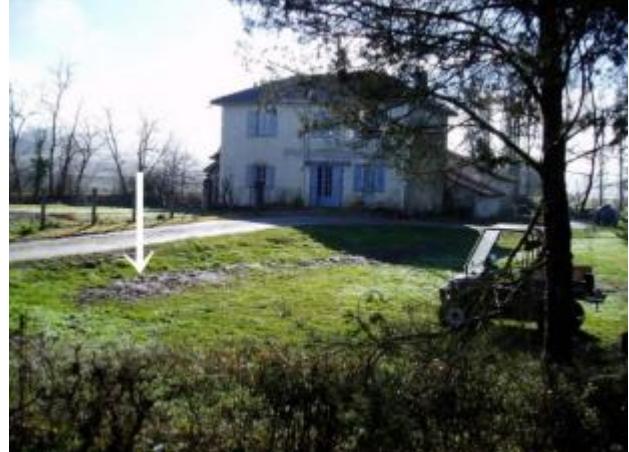
Photo du recensement d'origine. auteur photo : Klaus MARONNA

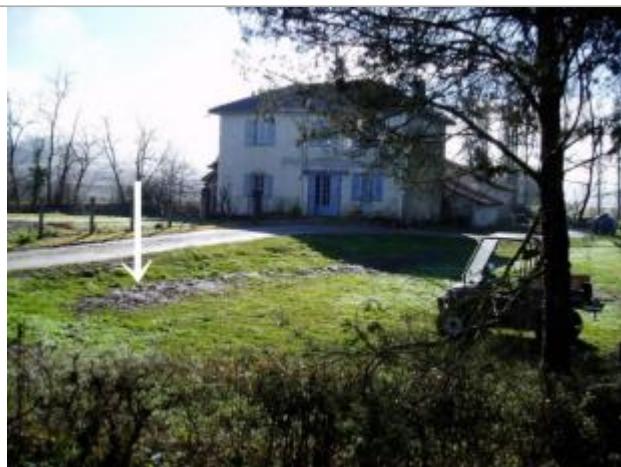
**24 Janvier 2009**Nature de l'inondation : **Débordement de cours d'eau**Altitude calculée de l'eau : **non déterminé**Nature du repère : **Photographie****Commentaires :** commentaires photo : La laisse montre que le plancher habitable du moulin n'a pas été touché par la crue. Lors de l'inondation- le moulin constituait une île.**GÉNÉRAL****Code :** GTL\_R\_6302**Auteur :** SPC GTL**Date de mise à jour :**

Photo du recensement d'origine. auteur photo : Klaus MARONNA
