Commune: SAINTE-MAURE-DE-PEYRIAC

# moulin à Canazin

Code: GTL\_S\_357 Date de mise à jour: 06/10/2017

## 24 Janvier 2009

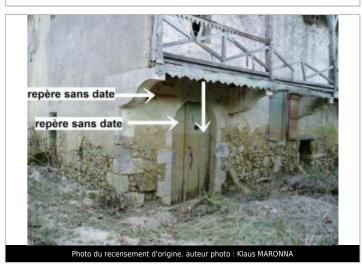
Nature du repère : Photographie

**Commentaires :** commentaires photo : Sur la porte du moulin- la crue a laissé une trace nette. Elle est à 0.31m au dessus de l'encadrement métallique de la serrure. Le moulin porte deux repères de crues sans date et la trace de 2009 est à 0.28m en dessous du repère le plus bas.
