Commune: ESCORNEBOEUF

Rivière : La Gimone

## Pont sur la dérivation de l'ancien moulin de Basté- à 3km en aval de Gimont

Code: GTL\_S\_2731 Date de mise à jour: 17/11/2017

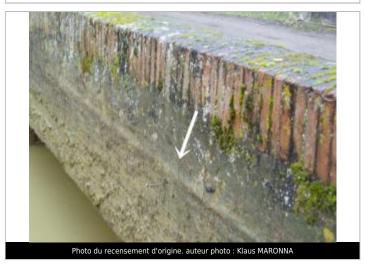
## 24 Janvier 2009

Nature de l'inondation : Débordement de cours d'eau

**Commentaires :** commentaires photo : Zoom sur la trace qui est à 0.48m en dessous du sommet du parapet., Sur la face amont du pont- la crue a laissé une trace nette- uniquement visible sur le zoom.
