Commune : SERIGNAC

Rivière : La Gimone

Franchissement d'un chemin vicinal reliant Manas à la D 928

1 Repère(s) sur le site**GÉNÉRAL****Unité de gestion :** Garonne-Tarn-Lot**Code :** GTL_S_3179**Date de mise à jour :** 17/11/2017**Auteur :** SPC GTL

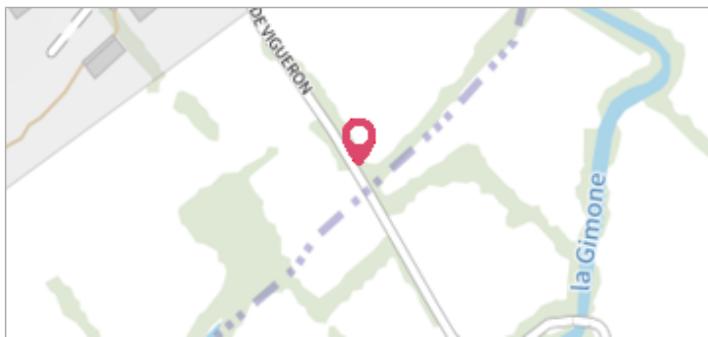
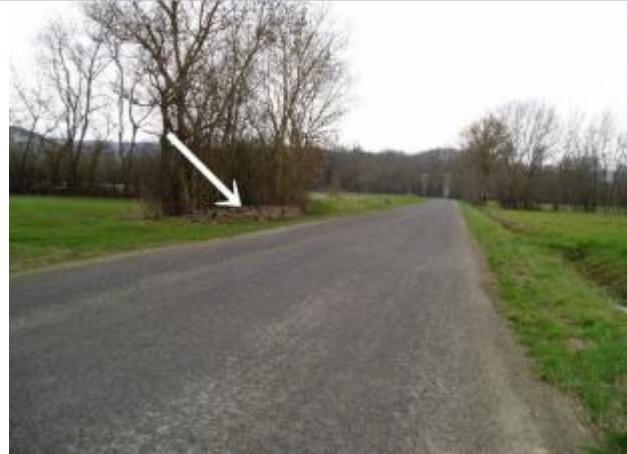
Photo du recensement d'origine. auteur photo : Klaus MARONNA

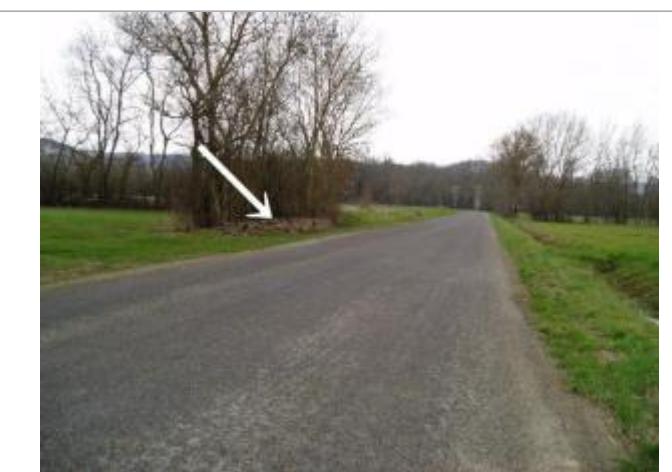
**24 Janvier 2009**Nature de l'inondation : **Débordement de cours d'eau****Altitude calculée de l'eau :** non déterminéNature du repère : **Photographie****Commentaires :** commentaires photo : Vue en direction de Manas. Les débris déposés dans la haie montrent que la route a été submergée d'une vingtaine de centimètres à cet endroit.**GÉNÉRAL****Code :** GTL_R_6378**Auteur :** SPC GTL**Date de mise à jour :**

Photo du recensement d'origine. auteur photo : Klaus MARONNA
