Commune : **GIMONT**Rivière : **La Gimone****Chemin d'accès à la Gimone au droit de la station d'épuration****1** Repère(s) sur le site**GÉNÉRAL****Unité de gestion :** Garonne-Tarn-Lot**Code :** GTL\_S\_2686**Date de mise à jour :** 16/11/2017**Auteur :** SPC GTL

**GÉNÉRAL****Code :** GTL\_R\_6444**Date de mise à jour :****Auteur :** SPC GTL

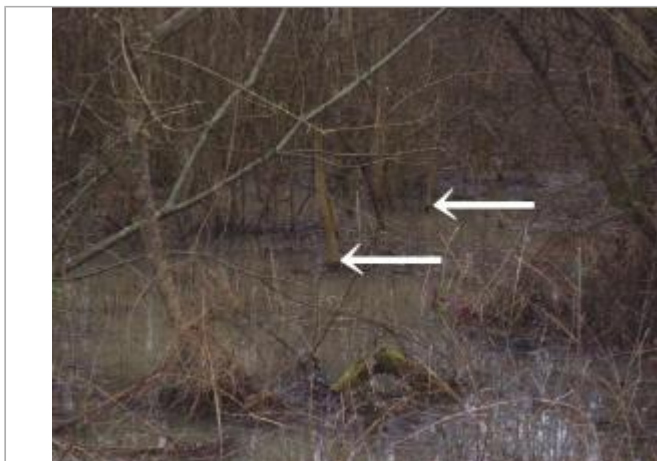
Photo du recensement d'origine. auteur photo : Klaus MARONNA

**Commentaires :** commentaires photo : La trace d'humidité sur les troncs d'arbres montre que le niveau d'eau dans le casier a baissé d'une vingtaine de centimètres seulement alors que les terrains environnants étaient déjà exondés., Vue opposée à la Gimone. Le bois se trouve dans un casier qui n'est pas encore vidangé. La photographie suivante a été prise au niveau de la flèche et elle présente une vue dans ce casier.

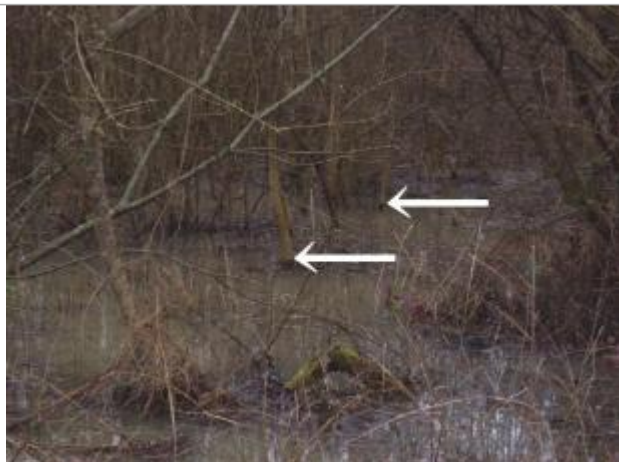
Photo du recensement d'origine. auteur photo : Klaus MARONNA
