Commune : CONQUES-EN-ROUERGUE

RD 901- maison de M.MADRIERE

Rivière : Le Dourdou (de Conques)

1Repère(s) sur
le site**GÉNÉRAL****Unité de gestion :** Garonne-Tarn-Lot**Code :** GTL_S_7213**Date de mise à jour :** 10/11/2017**Auteur :** SPC GTL

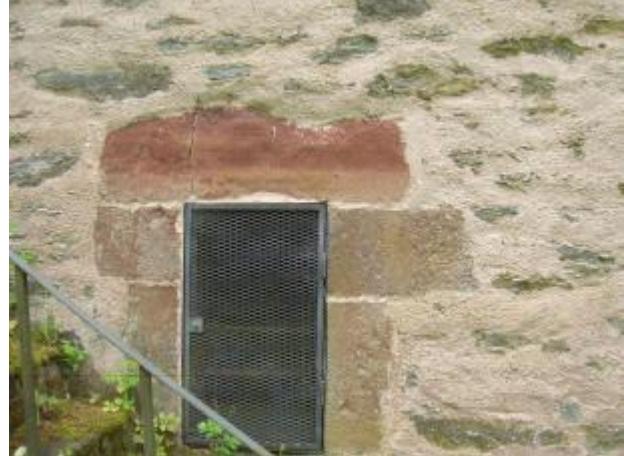
Photo du recensement d'origine. auteur photo : SOGREAH Consultants

**3 Décembre 2003**Nature de l'inondation : **Débordement de cours d'eau****Altitude calculée de l'eau : non déterminé**Nature du repère : **Marque gravée****Commentaires :** Trace de la crue de 2003 sur la pierre au dessus de la fenêtre (photo 1). trace des crues de 1992 et 1999 sur photo 2 , pour la crue de 1992 - 20 cm au dessous du linteau de la porte - pour 1999 25 cm au dessus de ce même linteau**GÉNÉRAL****Code :** GTL_R_6918**Auteur :** SPC GTL**Date de mise à jour :**

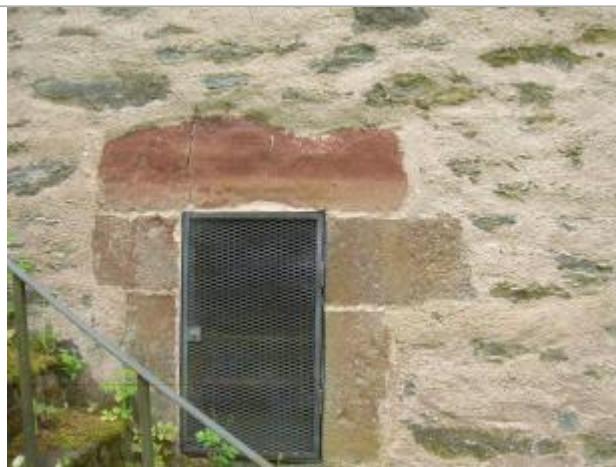
MARQUE**Maximum de l'inondation :** Oui**Visibilité :** Oui**État du repère :** Moyen**Pérennité :** Moyenne**Repère calculé :** Non**PHEC :** Non renseigné**SOURCE DE REPÉRAGE : REPÈRES DE CRUES RECENSÉS PAR SOGREAH CONSULTANTS- MME LAETITIA BLANCH DANS LE CADRE DE L'ÉTUDE POUR L'ÉLABORATION D'UN PPRI SUR LE DOURDOU DE CONQUES. -****Type de repérage :** Campagne de terrain post-inondation
Organisme : SOGREAH**NIVELLEMENT D'ORIGINE****Méthode :** Non renseigné**Organisme :** Inconnu**Référence nivellée :** Autre type de référence**Système altimétrique :** NGF IGN 1969 (système normal)

Photo du recensement d'origine. auteur photo : SOGREAH Consultants
