Commune : **NAUVIALE**Rivière : **Le Créneau****Moulin de la Dausse****1** Repère(s) sur le site**GÉNÉRAL****Unité de gestion :** Garonne-Tarn-Lot**Code :** GTL_S_7264**Date de mise à jour :** 25/08/2016**Auteur :** SPC GTL

**3 novembre 2003**Nature de l'inondation : **Débordement de cours d'eau**Altitude calculée de l'eau : **non déterminé**Nature du repère : **Non renseigné****Commentaires :** Le niveau de l'eau serait passé à 1.00 m en dessous de la cuisine , la porte de la cuisine est visible de l'extérieur.**GÉNÉRAL****Code :** GTL_R_6941**Date de mise à jour :****Auteur :** SPC GTL

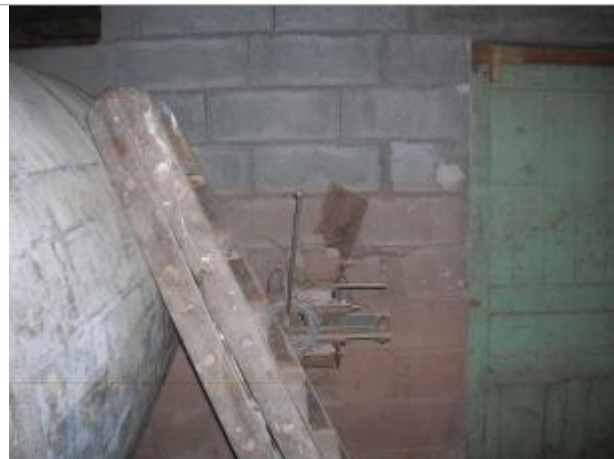
Photo du recensement d'origine. auteur photo : SOGREAH Consultants

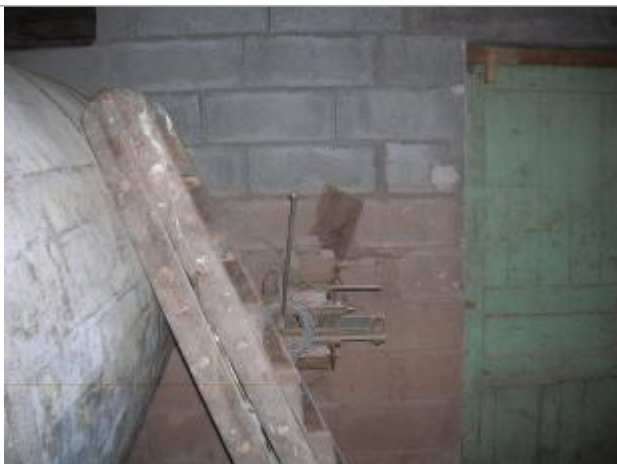
MARQUE**Maximum de l'inondation :** Oui**Visibilité :** Non**État du repère :** Disparu**Pérennité :** Aucune**Repère calculé :** Non**PHEC :** Non renseigné**SOURCE DE REPÉRAGE : REPÈRES DE CRUES RECENSÉS PAR MME LAETITIA BLANCH (SOGREAH CONSULTANTS)- LORS DE LA RÉALISATION DE L'ÉTUDE POUR L'ÉLABORATION D'UN PPRI SUR LE DOURDOU DE CONQUES. -****Type de repérage :** Campagne de terrain post-inondation**Organisme(s) :** SOGREAH**NIVELLEMENT D'ORIGINE****Méthode :** Non renseigné**Organisme :** Inconnu**Référence nivelée :** Autre type de référence**Système altimétrique :** NGF IGN 1969 (système normal)

Photo du recensement d'origine. auteur photo : SOGREAH Consultants
