Commune : SALLES-LA-SOURCE

Pont les bains.

Rivière : Le Créneau

1 Repère(s) sur le site**GÉNÉRAL****Unité de gestion :** Garonne-Tarn-Lot**Code :** GTL_S_7312**Date de mise à jour :** 09/11/2017**Auteur :** SPC GTL

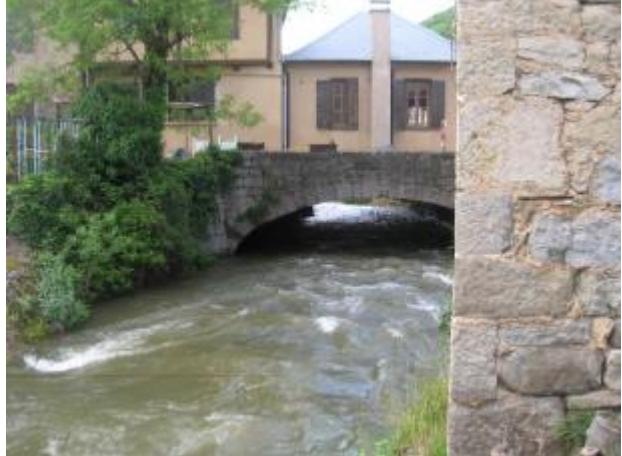
Photo du recensement d'origine. auteur photo : SOGREAH Consultants

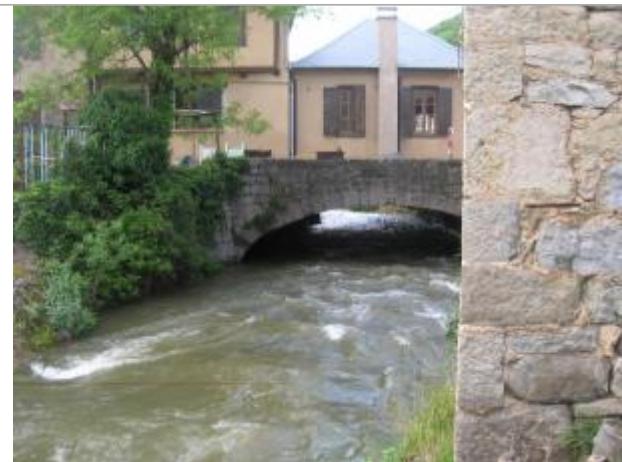
**3 Décembre 2003**Nature de l'inondation : **Débordement de cours d'eau****Altitude calculée de l'eau :** non déterminé**Nature du repère :** Non renseigné**Commentaires :** L'ouvrage hydraulique sous le restaurant aurait été en charge - et l'eau serait arrivée à 15 à 20 cm au dessus de la voute.**GÉNÉRAL****Code :** GTL_R_6951**Date de mise à jour :****Auteur :** SPC GTL

MARQUE**Maximum de l'inondation :** Oui**Visibilité :** Non**État du repère :** Bon**Pérennité :** Longue**Repère calculé :** Non**PHEC :** Non renseigné

Photo du recensement d'origine. auteur photo : SOGREAH Consultants
