Commune : **CAMARES**Rivière : **Le Dourdou (de Camarès)****Saint pol- atelier de bois.****1** Repère(s) sur le site**GÉNÉRAL****Unité de gestion :** Garonne-Tarn-Lot**Code :** GTL_S_7789**Date de mise à jour :** 07/11/2017**Auteur :** SPC GTL

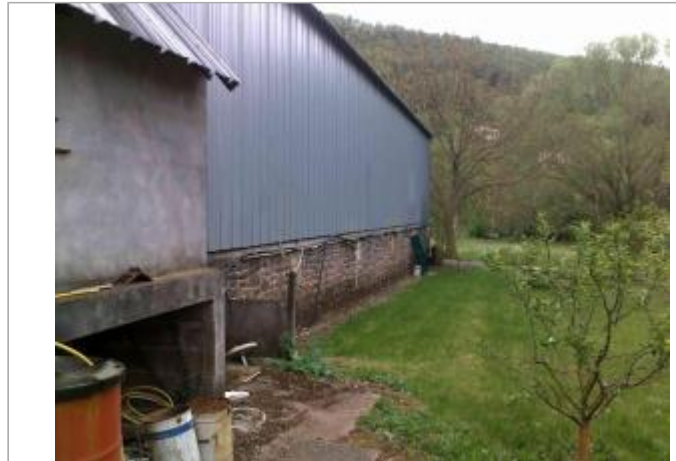
Photo du recensement d'origine. auteur photo : GEOSPHAIR

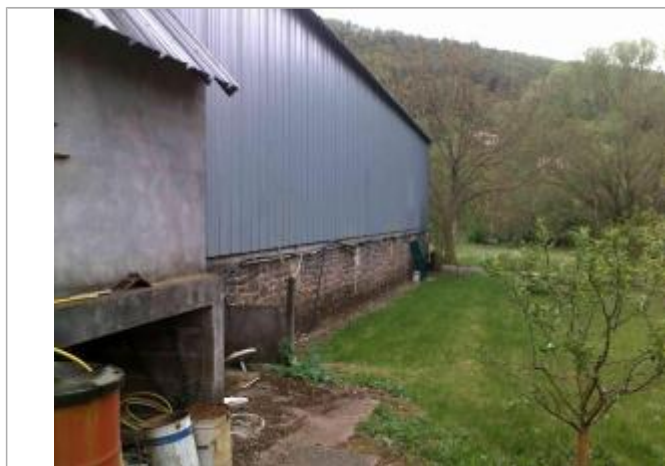
**7 Novembre 1982**Altitude calculée de l'eau : **385.4 m**Nature de l'inondation : **Débordement de cours d'eau**Nature du repère : **Plaque****Commentaires :** Etude du BCEOM de 1989. lors de la crue de 1982 - l'eau est arrivée à l'angle du bâtiment.**GÉNÉRAL****Code :** GTL_R_6991**Date de mise à jour :****Auteur :** SPC GTL

Photo du recensement d'origine. auteur photo : GEOSPHAIR

MARQUE**Maximum de l'inondation :** Oui**Visibilité :** Oui**État du repère :** Bon**Pérennité :** Longue**Repère calculé :** Non**PHÉC :** Oui
