Commune : CAMARES

Rivière : Le Dourdou (de Camarès)

GÉNÉRAL**Unité de gestion :** Garonne-Tarn-Lot**Code :** GTL_S_7784**Date de mise à jour :** 25/08/2016**Auteur :** SPC GTL

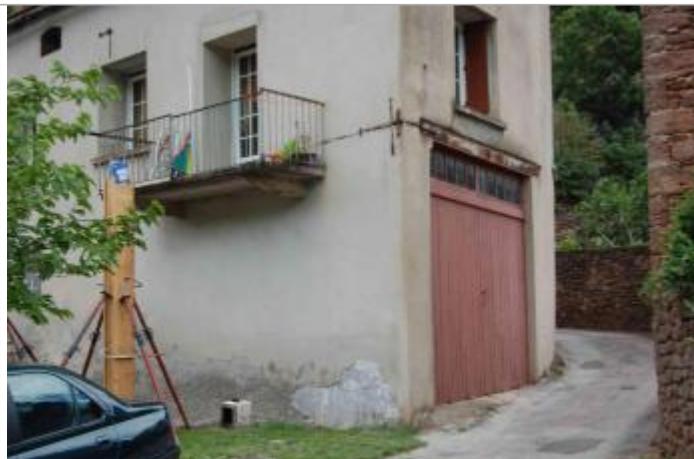
première maison en rive droite en amont de la chaussée.**1**

Photo du recensement d'origine. auteur photo : GEOSPHAIR

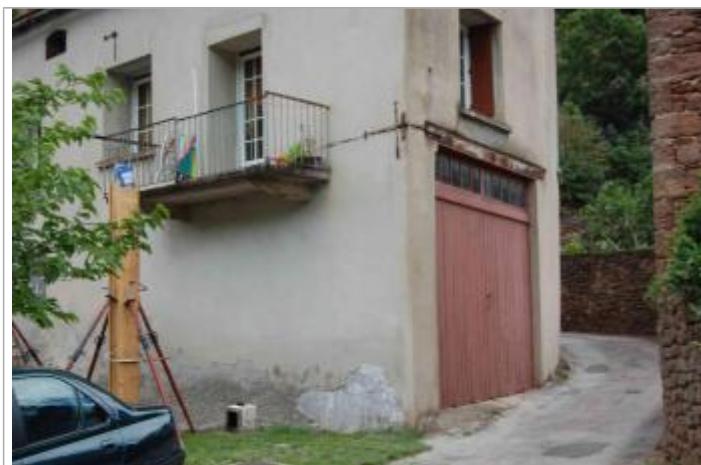
**7 Novembre 1982**Nature de l'inondation : **Débordement de cours d'eau**Altitude calculée de l'eau : **382.18 m**Nature du repère : **Marque peinture ou encre****Commentaires :** Trait de peinture sur mur du garage.**GÉNÉRAL****Code :** GTL_R_6992**Date de mise à jour :****Auteur :** SPC GTL

MARQUE**Maximum de l'inondation :** Oui**Visibilité :** Oui**État du repère :** Bon**Pérennité :** Longue**Repère calculé :** Non**PHEC :** Non renseigné

Photo du recensement d'origine. auteur photo : GEOSPHAIR
