Commune : **MAURAN**Rivière : **La Garonne****Village- borne sur le trottoir sur le CD 83.****1** Repère(s) sur le site**GÉNÉRAL****Unité de gestion :** Garonne-Tarn-Lot**Code :** GTL\_S\_3163**Date de mise à jour :** 25/08/2016**Auteur :** SPC GTL

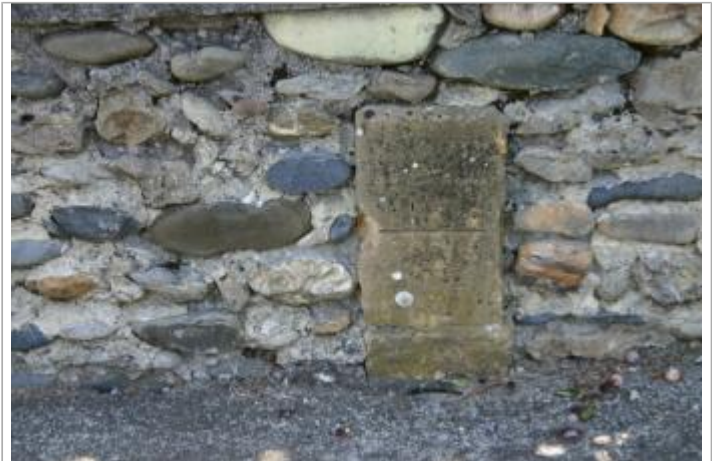
Photo du recensement d'origine. auteur photo : AGERIN

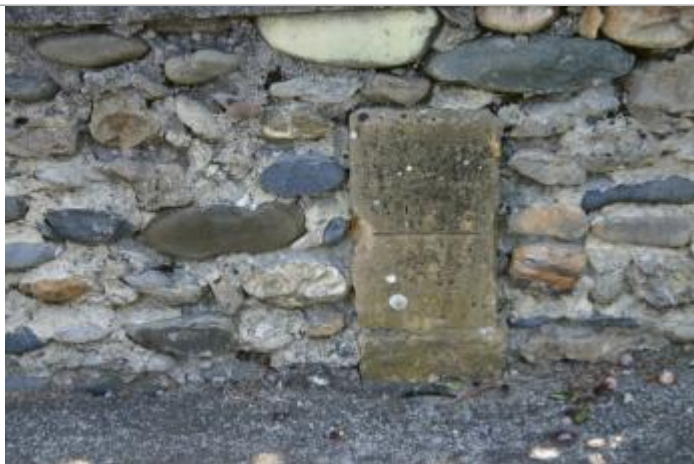
**23 Juin 1875**Altitude calculée de l'eau : **non déterminé**Nature de l'inondation : **Débordement de cours d'eau**Nature du repère : **Marque gravée****Commentaires :** Repère de la crue du 23 juin 1875 est situé sur la gauche sur un renforcement du mur qui longe le trottoir sur le CD 83. Il est environ 30 cm au-dessus du terrain naturel.**GÉNÉRAL****Code :** GTL\_R\_707**Date de mise à jour :****Auteur :** SPC GTL

Photo du recensement d'origine. auteur photo : AGERIN
