Commune : **LABASTIDE-MARNHAC**

Rivière : **Le ruisseau du Bartassec**

## ZA entrée Sud de Cahors: Garage FORD

Code : GTL\_S\_5459

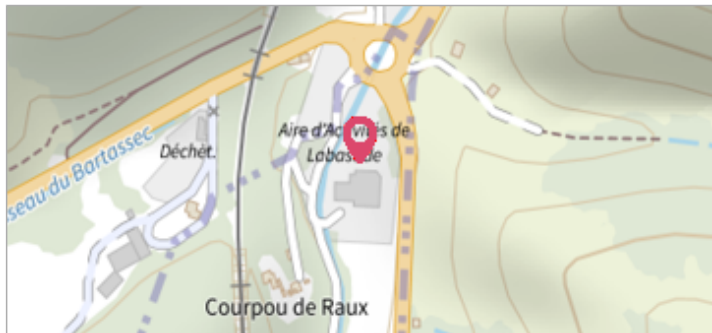
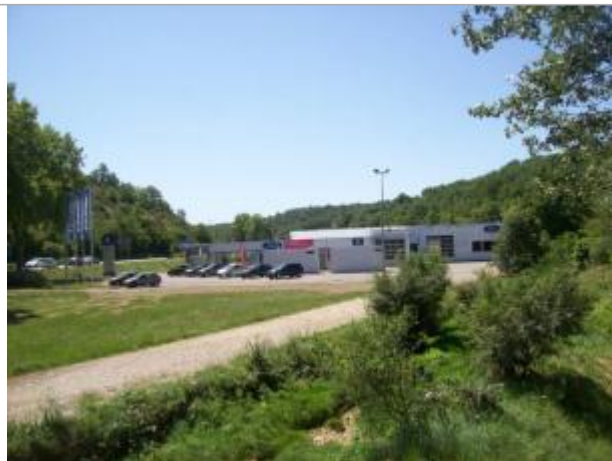
Photo du recensement d'origine. auteur photo : CACG

Commentaires : laisses de crue à + 1.33 m / dalle du garage - commentaires photo : Laisse de crue 4 jours après - Laisse de crue sur la façade du garage le matin de la crue - Vue d'ensemble

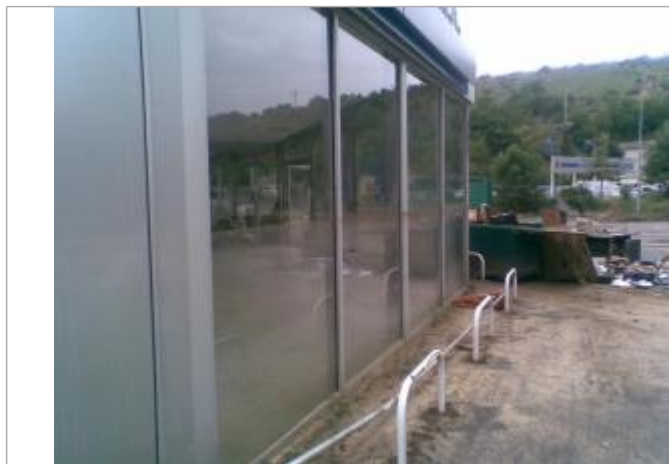
Différence entre le niveau d'eau et la référence (en m) : 1.330 m

Photo du recensement d'origine. auteur photo : CACG
