Commune : LABASTIDE-MARNHAC

Rivière : Le ruisseau du Bartassec

GÉNÉRAL

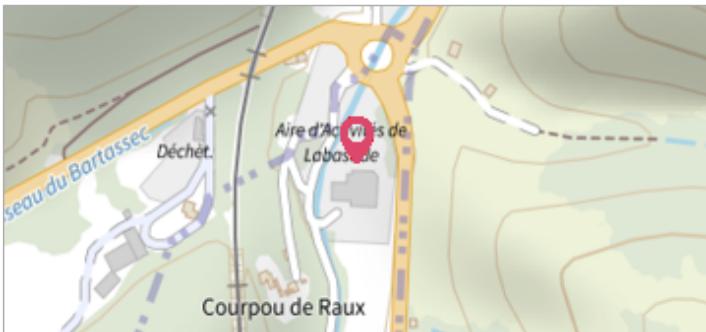
**10 Juin 2010**Nature de l'inondation : **Débordement de cours d'eau****Altitude calculée de l'eau :** **non déterminé**Nature du repère : **Non renseigné**
