Commune : **CAHORS** | Rivière : **Le ruisseau du Bartassec**

## Amont de la confluence Quercy - Bartassec

Unité de gestion : Lot  
 Code : GTL\_S\_5448      Date de mise à jour : 26/12/2022  
 Auteur : SPC GTL

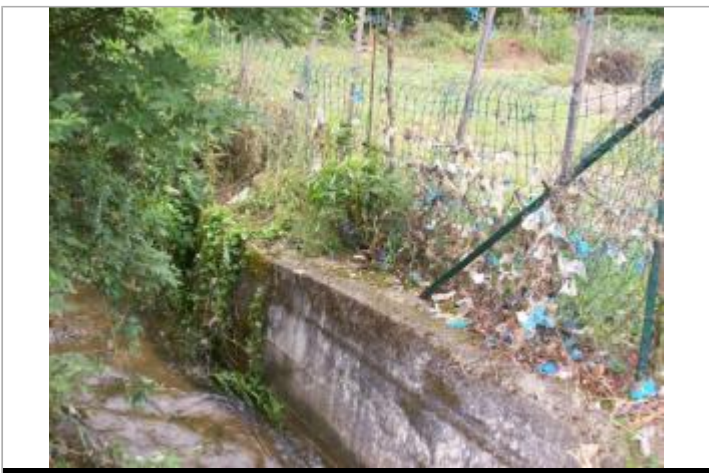
Photo du recensement d'origine. auteur photo : CACG

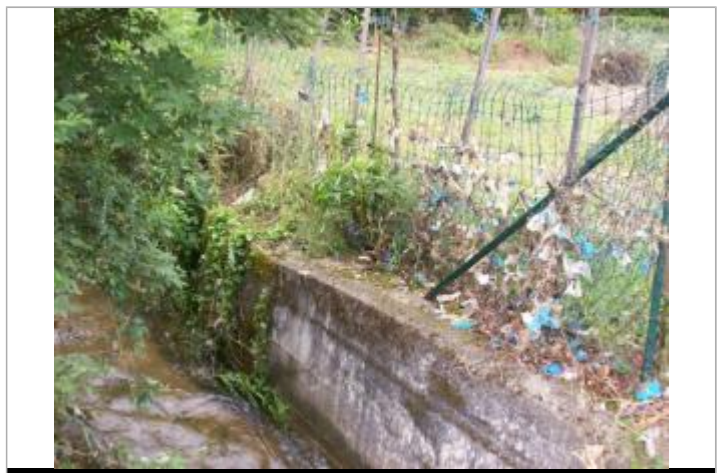
**Commentaires** : Laisse de crue sur grillage en amont du pont amont SUZUKI (petite route) - commentaires photo : Laisse de crue source : CACG

Photo du recensement d'origine. auteur photo : CACG

Maximum de l'inondation : Oui  
 Visibilité : Non      État du repère : Disparu  
 Pérennité : Aucune      Repère calculé : Non  
 PHEC : Non

Méthode : Non renseigné  
 Organisme : Inconnu  
 Référence nivelée : Autre type de référence  
 Système altimétrique : NGF IGN 1969 (système normal)  
 Différence entre le niveau d'eau et la référence (en m) : 0.850 m
