Commune : CAHORS

Rivière : Le ruisseau du Bartassec

## ZA Entrée Sud de Cahors - garage PEUGEOT

Code : GTL\_S\_5480

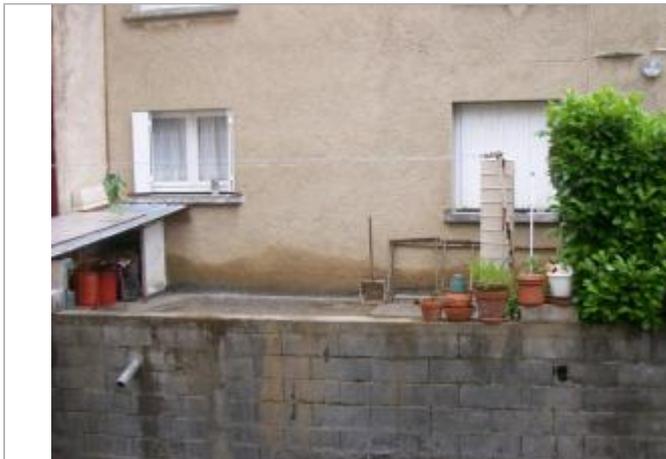
Photo du recensement d'origine. auteur photo : CACG

Commentaires : Laises de crue à +30 cm par rapport à la dalle de la maison du gardien PEUGEOT - commentaires photo : Vue d'ensemble - Laisse de crue sur la façade
