Commune : **CAHORS**

Rivière : **Le ruisseau du Bartassec**

## ZA Cahors entrée Sud- Peinture Sud-Ouest

Code : GTL\_R\_7107

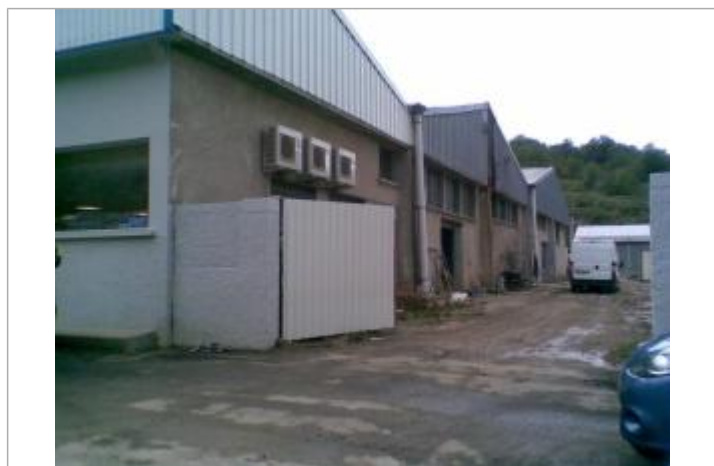
Commentaires : Laisse de crue à +1 m par rapport au sol au niveau du portail - commentaires photo : Laisse de crue sur façade aval de Peinture Sud-Ouest

Différence entre le niveau d'eau et la référence (en m) : 1.000 m

Photo du recensement d'origine. auteur photo : CACG
