Commune : CAHORS

Rivière : Le ruisseau du Bartassec

ZA entrée Sud de Cahors- garage MERCEDES**1** Repère(s) sur le site**GÉNÉRAL**

Unité de gestion : Lot
Code : GTL_S_5491
Auteur : SPC GTL

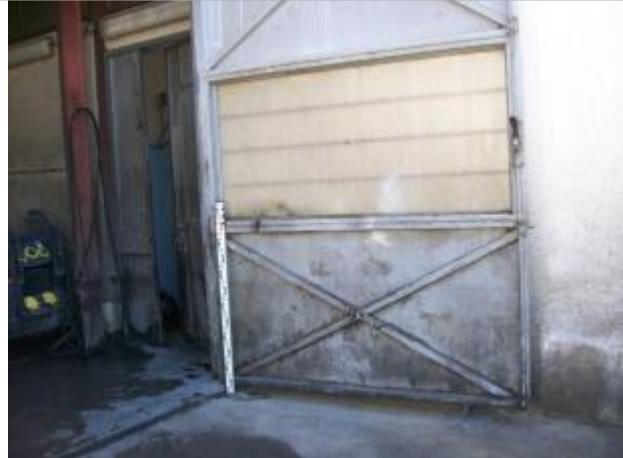
Photo du recensement d'origine. auteur photo : CACG

Commentaires : Laisse de crue à +75 cm par rapport au sol sur la porte du hangar du lavage de voitures chez MERCEDES - commentaires photo : Vue d'ensemble du site MERCEDES- le portail du lavage de voitures est celui le plus près du Bartassec sur la photo - Repère de crue sur porte du lavage de voitures
Source : CACG
