Commune : CAHORS

Rivière : Le ruisseau du Bartassec

## ZA entrée Sud de Cahors- garage MERCEDES

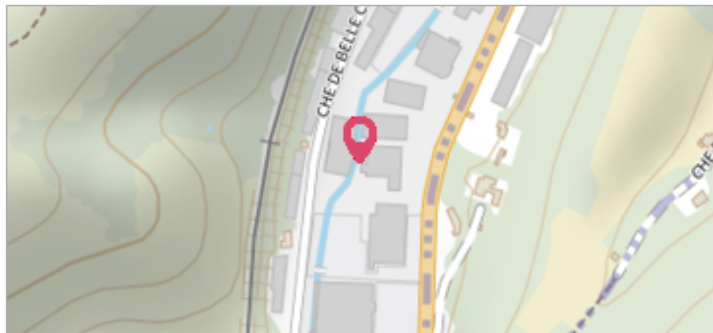
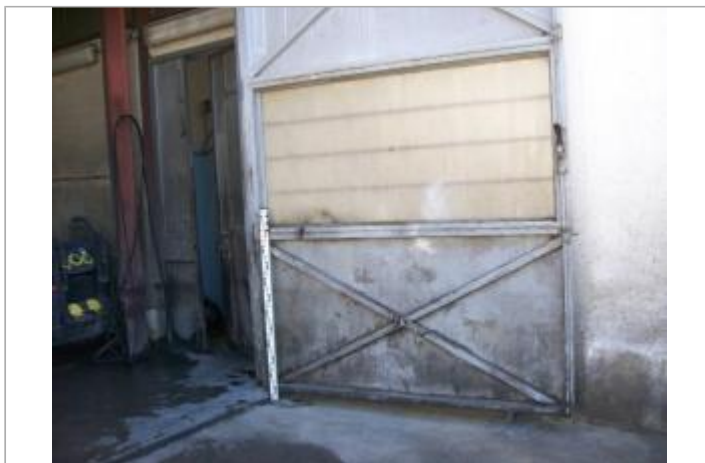
Photo du recensement d'origine. auteur photo : CACG

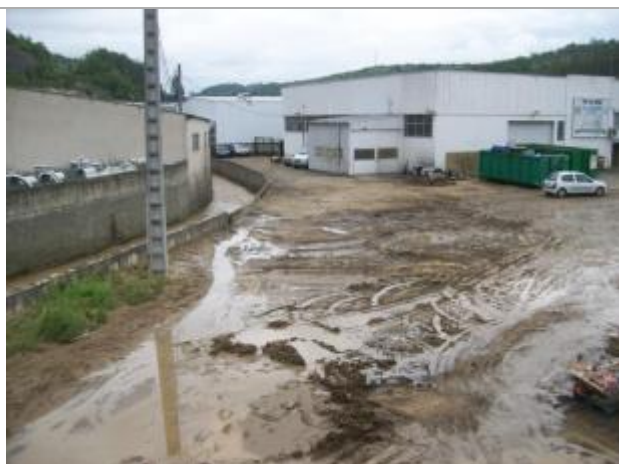
**Commentaires :** Laisse de crue à +75 cm par rapport au sol sur la porte du hangar du lavage de voitures chez MERCEDES - commentaires photo : Vue d'ensemble du site MERCEDES- le portail du lavage de voitures est celui le plus près du Bartassec sur la photo - Repère de crue sur porte du lavage de voitures

Différence entre le niveau d'eau et la référence (en m) : 0.750 m

Photo du recensement d'origine. auteur photo : CACG
