Commune : CAHORS

Rivière : Le ruisseau du Bartassec

ZA entrée Sud de Cahors- parking RENAULT

1 Repère(s) sur le site**GÉNÉRAL****Unité de gestion :** Lot**Code :** GTL_S_5497**Auteur :** SPC GTL**Date de mise à jour :** 09/11/2017

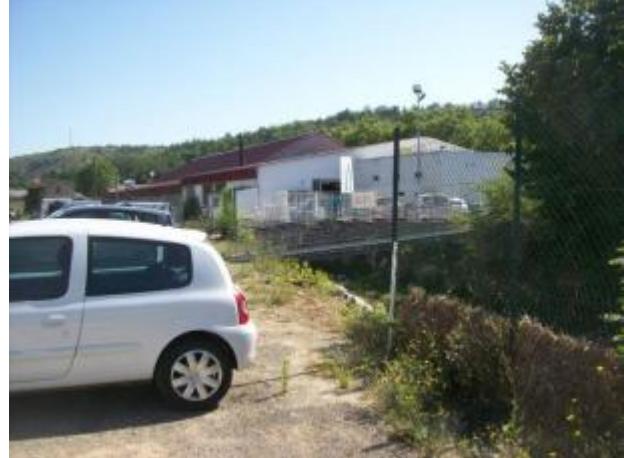
Photo du recensement d'origine. auteur photo : SPC Garonne Tarn Lot

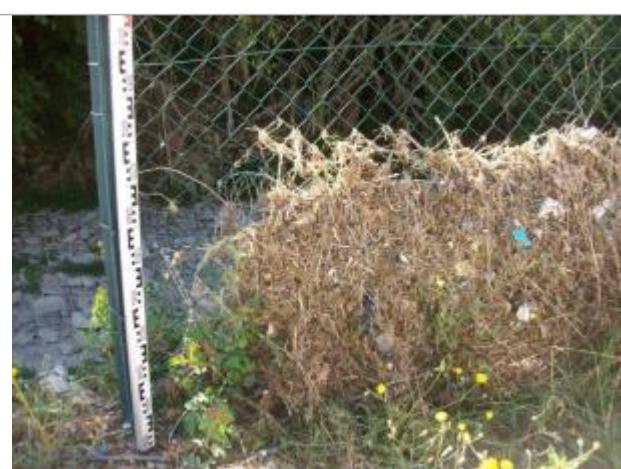
Commentaires : Laissez de crue à +75 cm par rapport au sol au niveau du piquet aval du grillage (en amont de la passerelle métallique), le parking souterrain du Bowling situé de l'autre côté du parking a été inondé - commentaires photo : Laisse de crue sur le grillage - - Parking RENAULT à gauche (vue dans le sens amont -> aval) Source : CACG

Photo du recensement d'origine. auteur photo : CACG
