Commune : CAHORS

Rivière : Le ruisseau du Bartassec

## ZA entrée Sud de Cahors- parking RENAULT

Code : GTL\_S\_5497

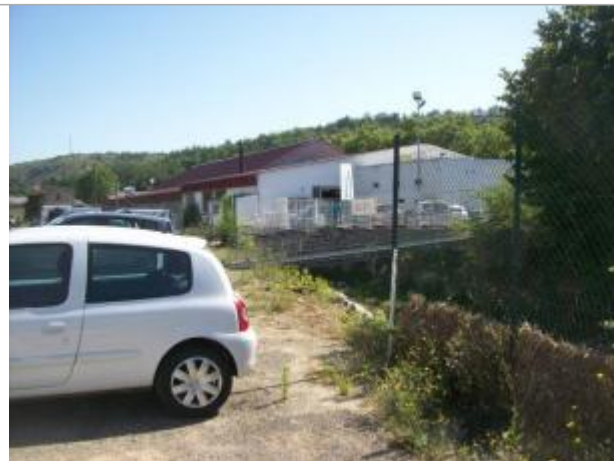
Photo du recensement d'origine. auteur photo : SPC Garonne Tarn Lot

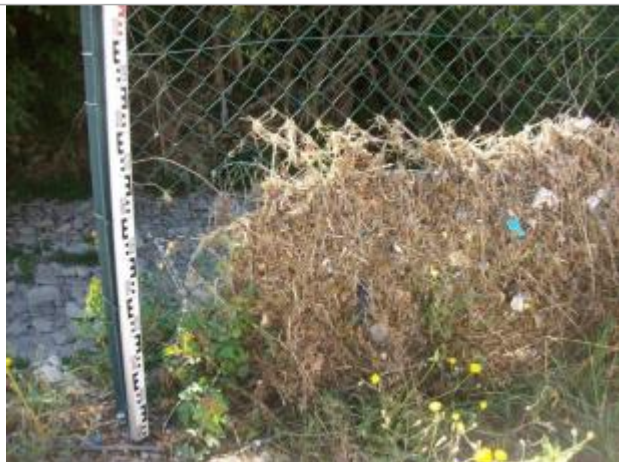
**Commentaires :** Laises de crue à +75 cm par rapport au sol au niveau du piquet aval du grillage (en amont de la passerelle métallique), le parking souterrain du Bowling situé de l'autre côté du parking a été inondé - commentaires photo : Laisse de crue sur le grillage - - Parking RENAULT à gauche (vue dans le sens amont -> aval) Source : CACG

Photo du recensement d'origine. auteur photo : CACG
