Commune : CAHORS

Rivière : Le ruisseau du Bartassec

## ZA entrée Sud de Cahors- PAVAN

Code : GTL\_S\_5504

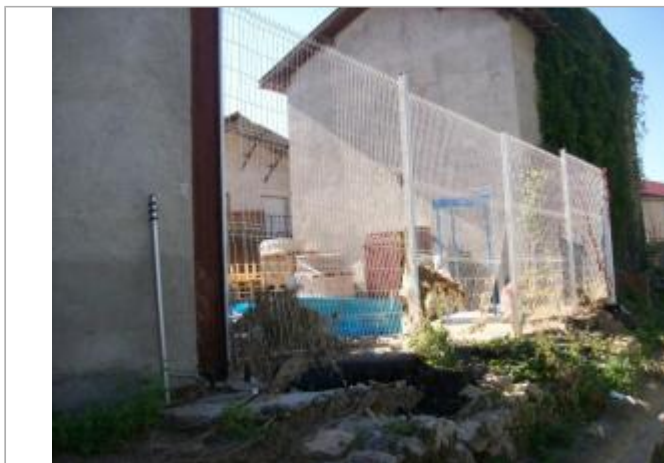
Photo du recensement d'origine. auteur photo : CACG

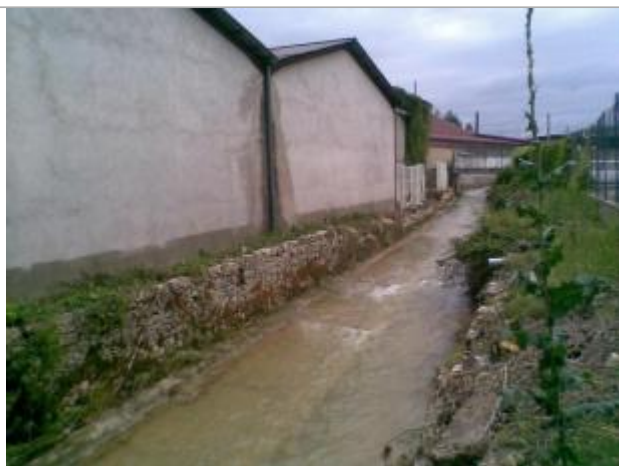
Commentaires : Laises de crue à +90 cm par rapport au haut de berge béton à l'angle amont de l'entrepôt (côté rivière) - commentaires photo : Vue de la façade de l'entrepôt en bord de rivière- laisse de crue bien visible sur le mur - - - Repère Source : CACG

Différence entre le niveau d'eau et la référence (en m) : 0.900 m

Photo du recensement d'origine. auteur photo : CACG
