Commune : CAHORS

Rivière : Le ruisseau du Bartassec

## ZA entrée Sud Cahors- amont EUROMASTER

Code : GTL\_S\_5512

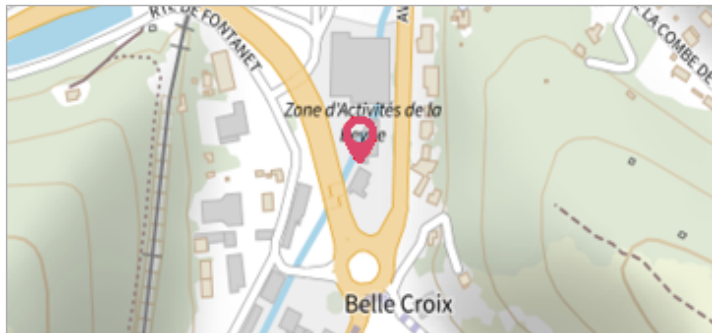
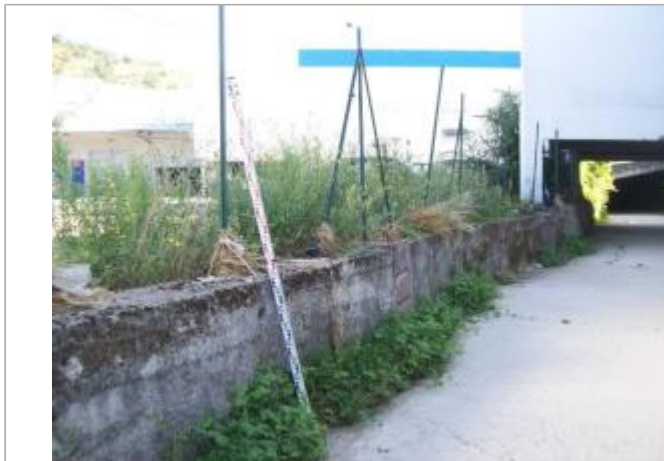
Photo du recensement d'origine. auteur photo : CACG

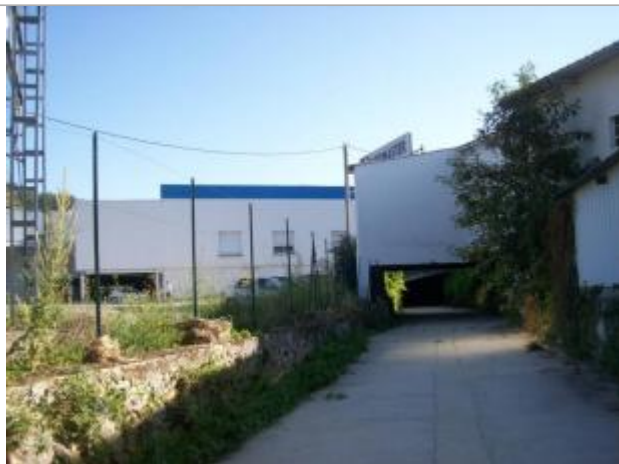
**Commentaires :** Amont EUROMASTER - dans le chenal bétonné - laisses de crue sur le grillage RG à +130 cm par rapport au fond (débordement sur parking BUT) - commentaires photo : Laisses de crue en RG - Vue de détail des laisses de crue - Lors de la décrue- 5 jours après le pic Source : CACG

Différence entre le niveau d'eau et la référence (en m) : 1.300 m

Photo du recensement d'origine. auteur photo : CACG
