Commune : CAHORS

Rivière : Le ruisseau du Bartassec

## ZA entrée Sud Cahors- amont EUROMASTER

**Unité de gestion :** Lot**Code :** GTL\_S\_5512**Auteur :** SPC GTL**Date de mise à jour :** 09/11/2017

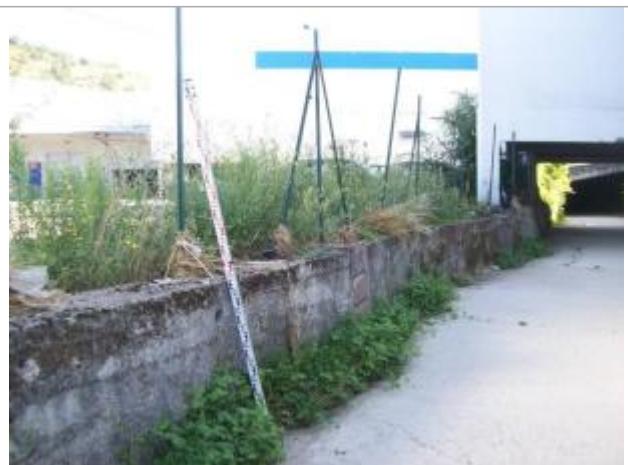
Photo du recensement d'origine. auteur photo : CACG

**Commentaires :** Amont EUROMASTER - dans le chenal bétonné - laisses de crue sur le grillage RG à +130 cm par rapport au fond (débordement sur parking BUT) - commentaires photo : Laisses de crue en RG - Vue de détail des laisses de crue - Lors de la décrue- 5 jours après le pic Source : CACG

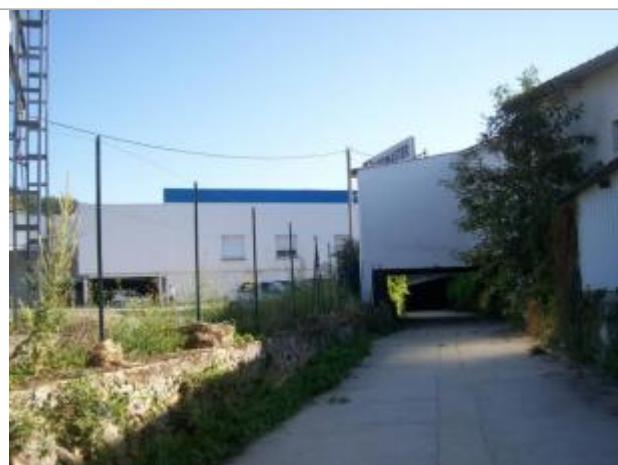
**Maximum de l'inondation :** Oui**Visibilité :** Oui**Pérennité :** Moyenne**PHEC :** Non**État du repère :** Moyen**Repère calculé :** Non

**Méthode :** Non renseigné**Organisme :** Inconnu**Référence nivelée :** Autre type de référence**Système altimétrique :** NGF IGN 1969 (système normal)**Différence entre le niveau d'eau et la référence (en m) :** 1.300 m

Photo du recensement d'origine. auteur photo : CACG
