Commune : **CAHORS**

Rivière : **Le ruisseau du Bartassec**

## ZA entrée Sud de Cahors- Cahors Médical

Code : GTL\_S\_5535

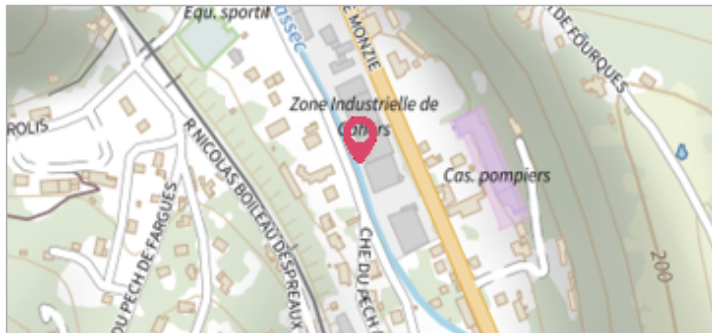
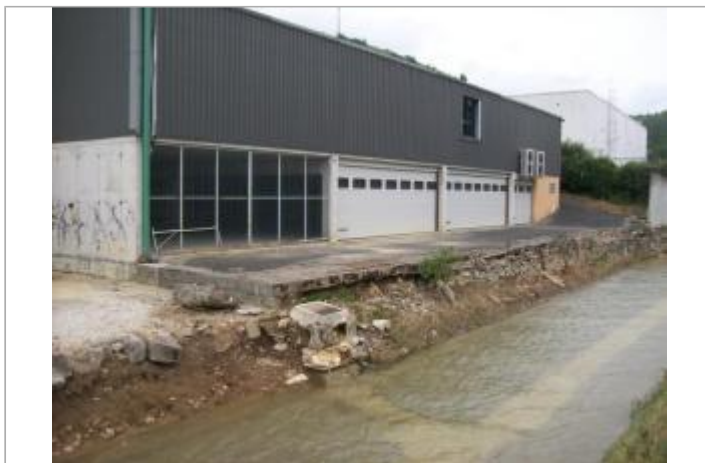
Photo du recensement d'origine. auteur photo : CACG

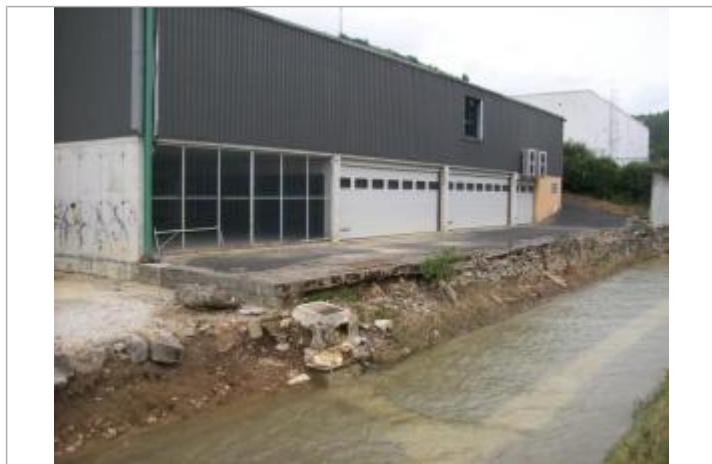
**Commentaires :** Laisse de crue sur la dalle goudronnée à # 1 m du bord du mur de berge RD - commentaires photo : Cahors Médical lors de la décrue- laisse de crue bien visible, l'eau n'a pas atteint le bâtiment - Cahors Médical à droite au 1er plan- laisses de crue encore visibles sur la partie goudronnée Source : CACG

Photo du recensement d'origine. auteur photo : CACG
