Commune : **PAYRIN-AUGMONTEL** | Rivière : **Le Thoré**

Moulin Gau

2 Repère(s) sur le site

Unité de gestion : Garonne-Tarn-Lot
Code : GTL_S_7159 **Date de mise à jour :** 10/04/2017
Auteur : SPC GTL

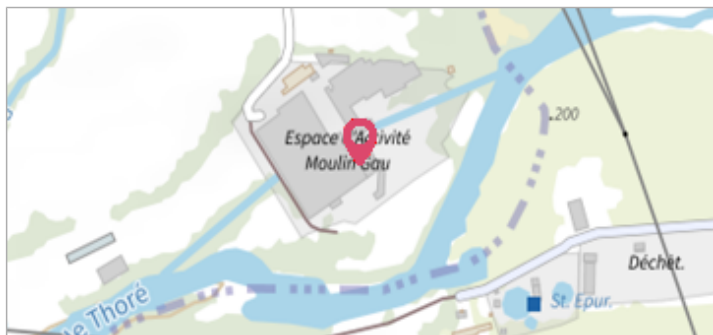
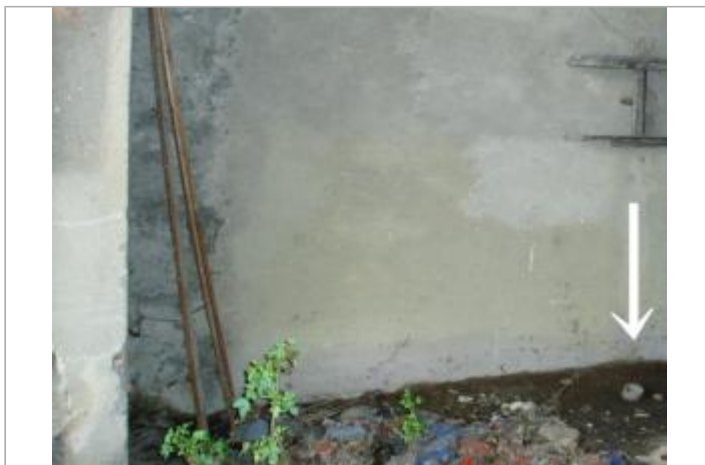
Photo du recensement d'origine. auteur photo : Klaus MARONNA

Nature de l'inondation : **Débordement de cours d'eau** Nature du repère : **Laisse d'inondation**

Commentaires : commentaires photo : A l'intérieur du moulin- la crue a laissé une trace nette. Selon l'exploitant du moulin- cette crue est restée à environ un mètre en dessous du niveau atteint par la crue de novembre 1999.

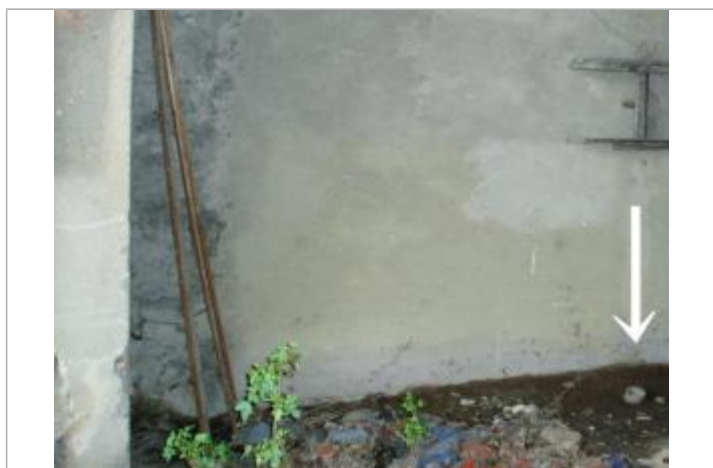
Photo du recensement d'origine. auteur photo : Klaus MARONNA

Maximum de l'inondation : Oui
Visibilité : Non **État du repère :** Disparu
Pérennité : Aucune **Repère calculé :** Non
PHEC : Non
