Commune : **BOUT-DU-PONT-DE-LARN**Rivière : **Le Thoré****100m en aval du pont SNCF désaffecté****1**

GÉNÉRAL**Unité de gestion :** Garonne-Tarn-Lot**Code :** GTL_S_7206**Date de mise à jour :** 07/11/2017**Auteur :** SPC GTL

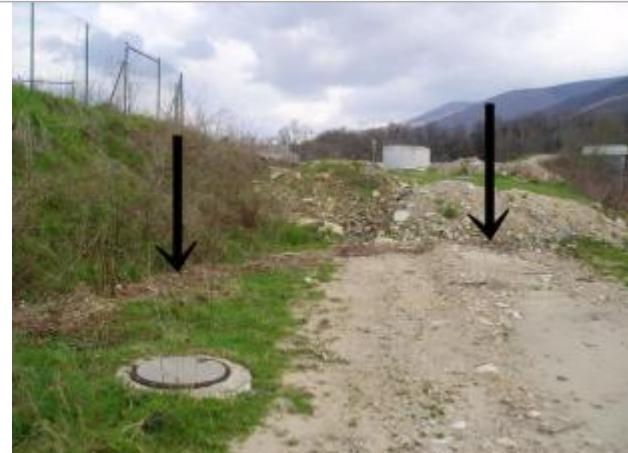
Photo du recensement d'origine. auteur photo : Klaus MARONNA

**16 Mars 2011**Nature de l'inondation : **Débordement de cours d'eau**Altitude calculée de l'eau : **non déterminé**Nature du repère : **Laisse d'inondation****Commentaires :** commentaires photo : Vue vers l'amont. En contrebas du remblai d'une zone industrielle- la crue a déposé une laisse nette.**GÉNÉRAL****Code :** GTL_R_7201**Date de mise à jour :****Auteur :** SPC GTL

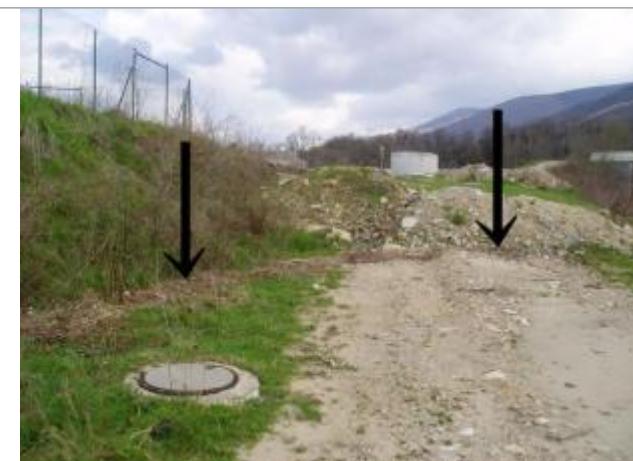
MARQUE**Maximum de l'inondation :** Oui**Visibilité :** Non**État du repère :** Disparu**Pérennité :** Aucune**Repère calculé :** Non**PHEC :** Non**SOURCE DE REPÉRAGE : RELEVÉ POST-CRUE EFFECTUÉ SUR LE RANCE, LE TARN, LE THORÉ ET L'AGOUT - 22/02/2017****Type de repérage :** Campagne de terrain post-inondation
Organisme : GEOSPHAIR**NIVELLEMENT D'ORIGINE****Méthode :** Non renseigné**Organisme :** Inconnu**Référence nivélée :** Autre type de référence**Système altimétrique :** NGF IGN 1969 (système normal)

Photo du recensement d'origine. auteur photo : Klaus MARONNA
