Commune : **LABRUGUIERE** | Rivière : **Le Thoré**

Garage rue de la Source

GÉNÉRAL

Unité de gestion : Garonne-Tarn-Lot
Code : GTL_S_8480 **Date de mise à jour :** 07/11/2017
Auteur : SPC GTL

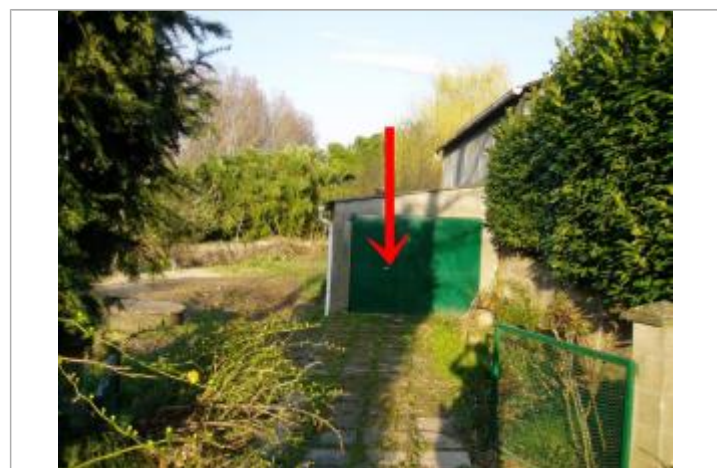
Commentaires : commentaires photo : Sur la porte- la crue a déposé une trace de boue nette.,Zoom

Photo du recensement d'origine. auteur photo : Klaus MARONNA

Maximum de l'inondation : Oui
Visibilité : Non **État du repère :** Disparu
Pérennité : Aucune **Repère calculé :** Non
PHEC : Non
